# KÚRIA V BOROVCIACH

TOMÁŠ TIMKO

ANALYTICKÁ ČASŤ

## TECHNICKÝ STAV OBJEKTU

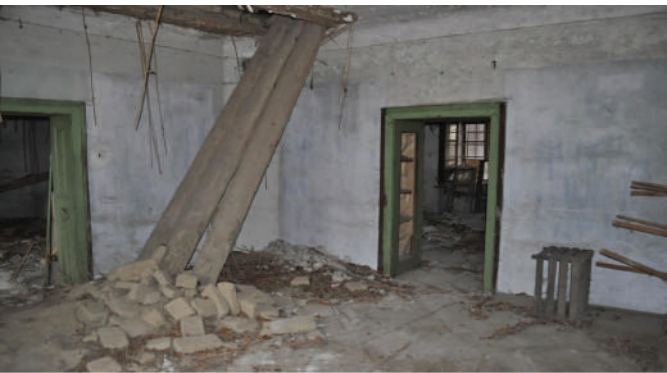
Zrútený strop s drevokaznou hubou (m.č. 1.02)

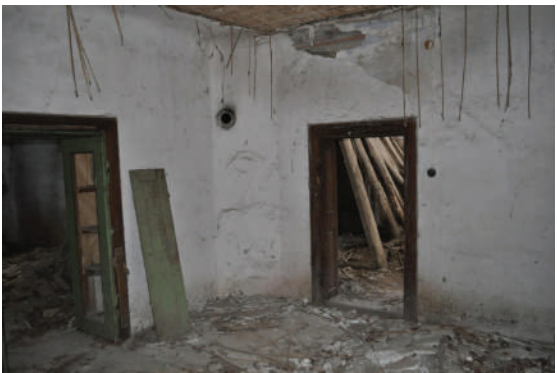
Opadávajúca rákosová rohož, zničená podlaha a strop (m.č. 1.03)

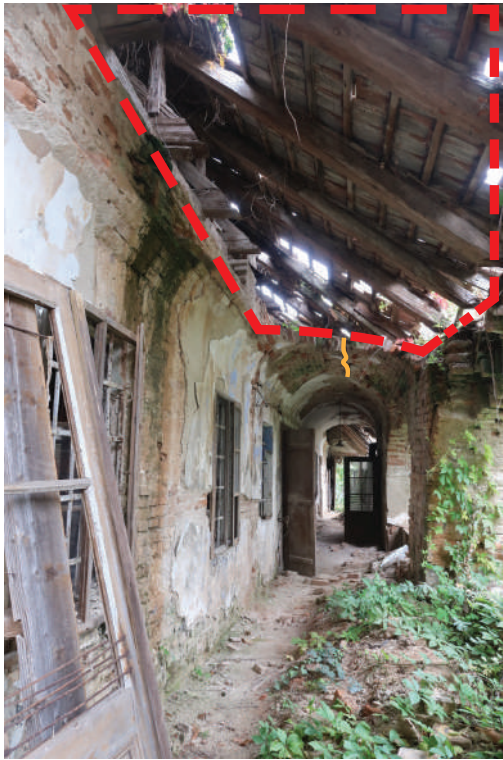
Čiastočne spadnutá klenba arkádovej chodby uličného krídla (m.č. 1.10)

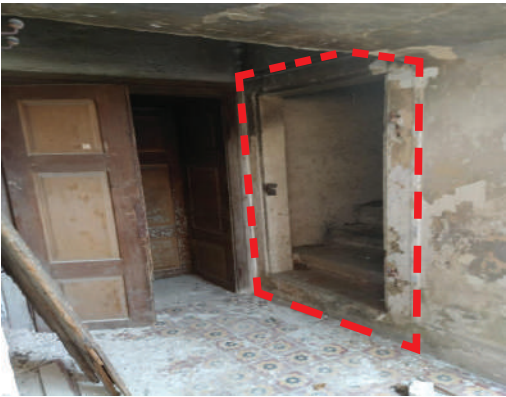
Lokálne úbytky pôvodnej kamennej hmoty portálu (m.č. 1.09)

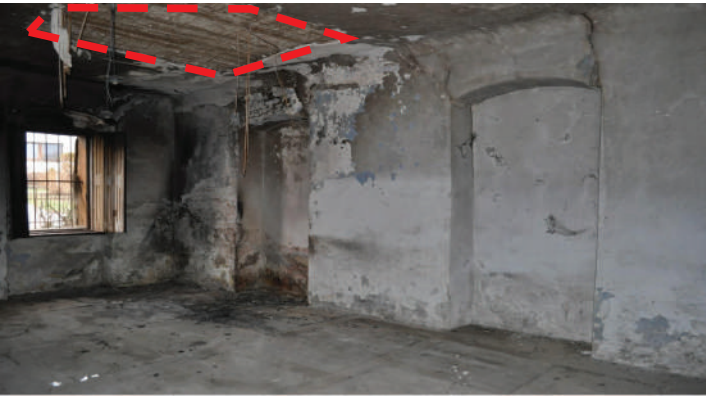
Zničená omietka stropu a obhorená časť steny (m.č. 1.08)

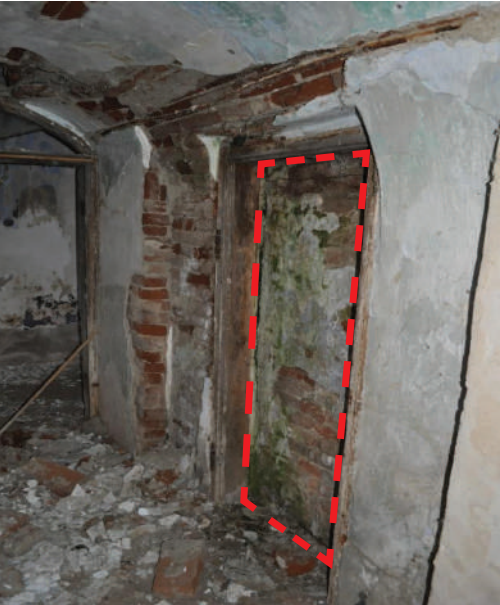
Zamurovaný dverný otvor v spojovacom krčku (m.č. 1.12)

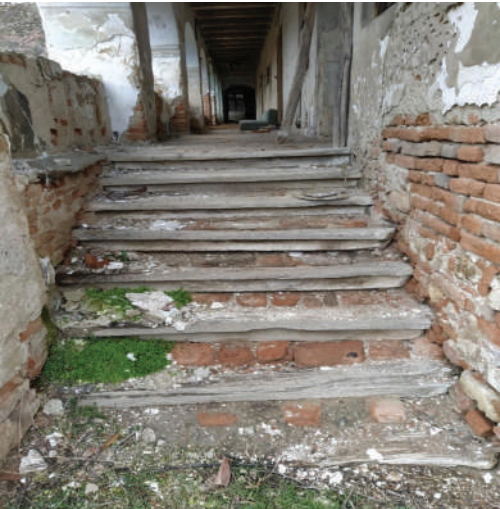
Úbytok pôvodnej hmoty schodiska

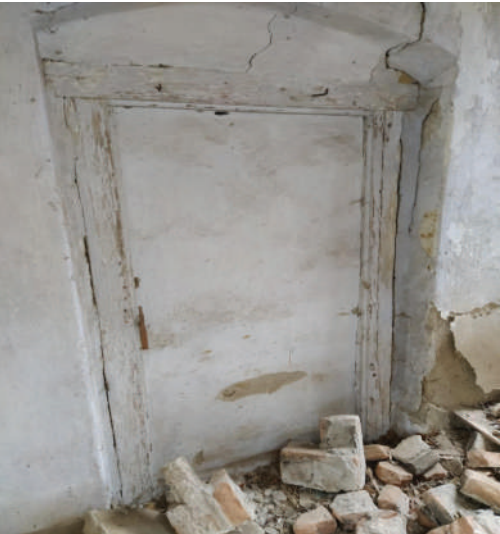
Zamurovaný dverný otvor (m.č. 1.18)

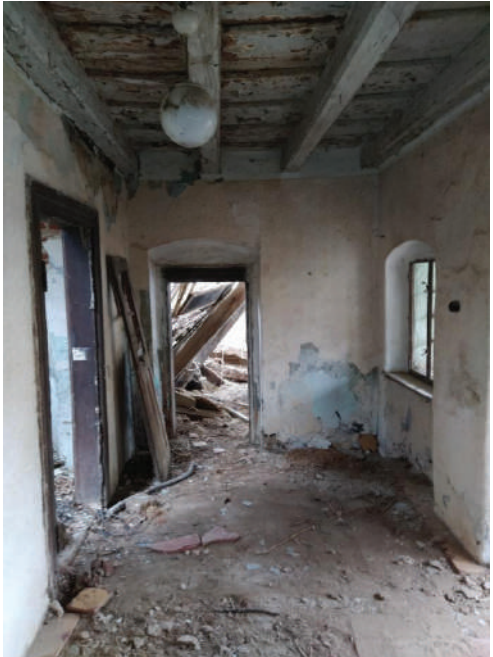
Zavlhnutý trámový strop (m.č. 1.15)

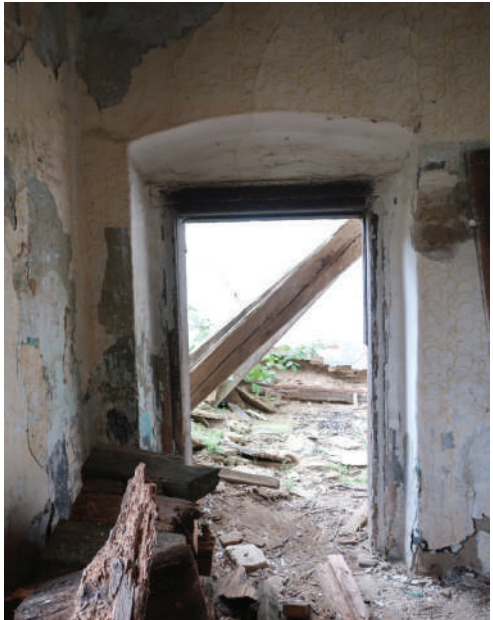
Prepadnutý trámový strop v dôsledku uhnitia záhlaví trámov (m.č. 1.16)

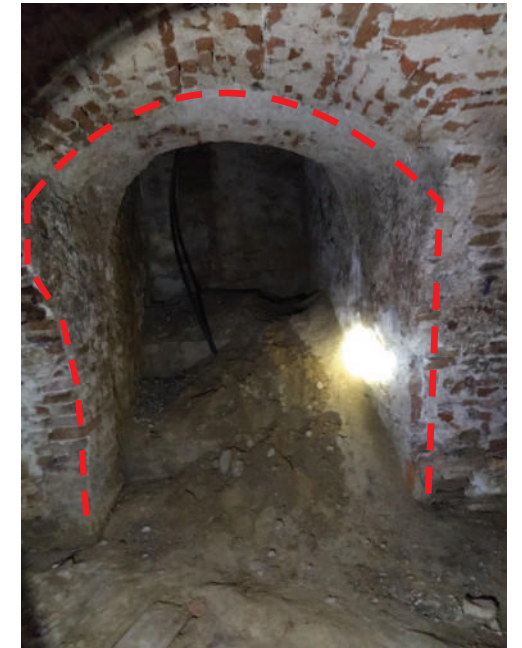
Valená klenba zaniknutého vstupu  
do pivnice lokálne úbytky  
pôvodnej omietkovej hmoty  
(m.č. 1.02)

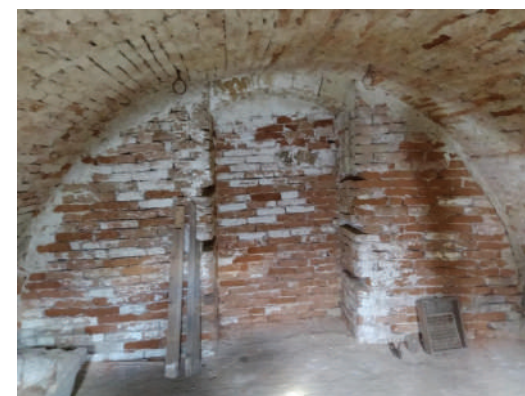
Lokálne úbytky a poškodenie  
pôvodnej hmoty  
(m.č. 01.04)

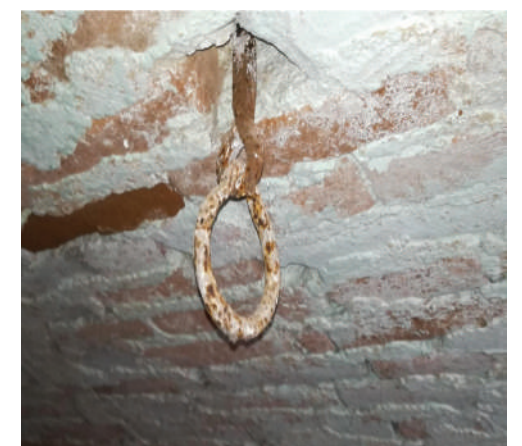
Kovový kruh osadený na oko visiace  
z muriva klenby pivnice  
-prvok je napadnutý hrdzou  
(m.č. 1.04)

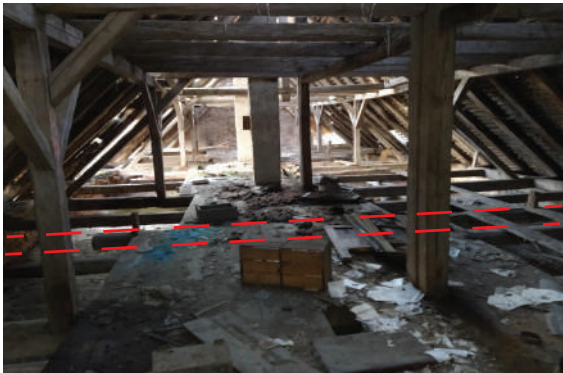
Uličné krídlo- poškodené väzné trámy vlhkosťou

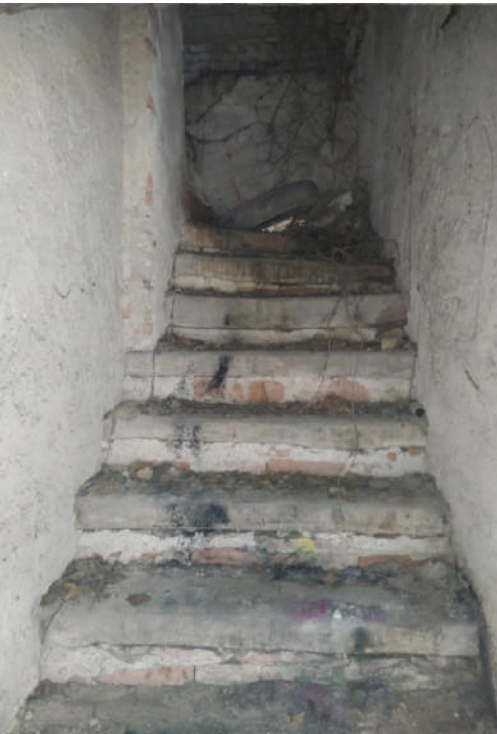
Poškodené schodisko vedúce do podkrovia s prepadnutou valenou klenbou uličnej časti

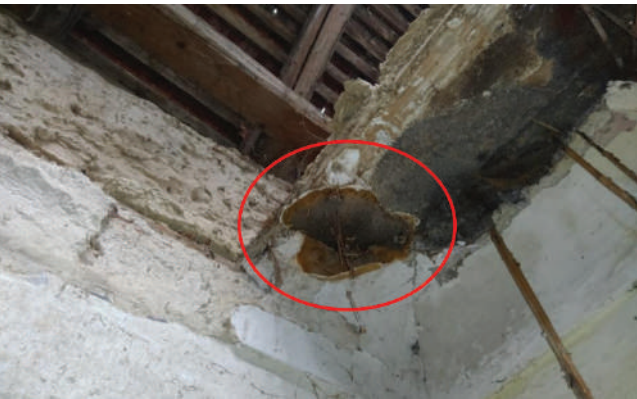
Krov oboch krídiel objektu je napadnutý drevokaznou hubou

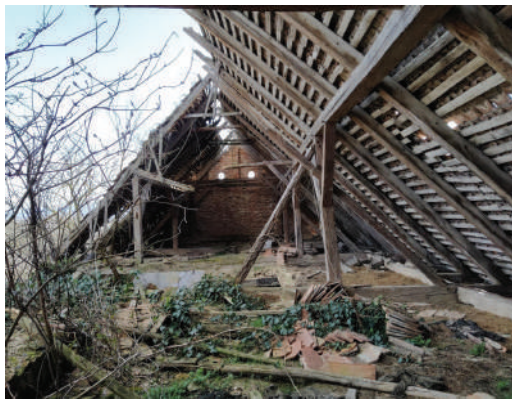
Dvorové krídlo- havarijný stav krovu

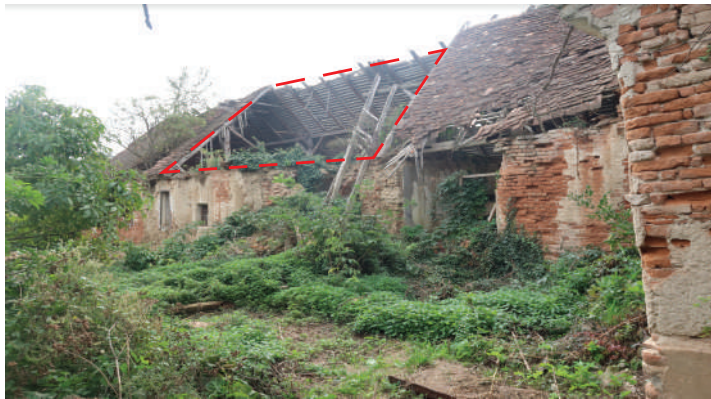
Dvorové krídlo- prepadnutá strecha severnej časti
