KÚRIA // CYKLOPOINT

LIBRETO

ŠTUDENT // BC. VERONIKA TEKULOVÁ
AKADEMICKÝ ROK // 2021 / 2022
VÝKRES // 2.6.6

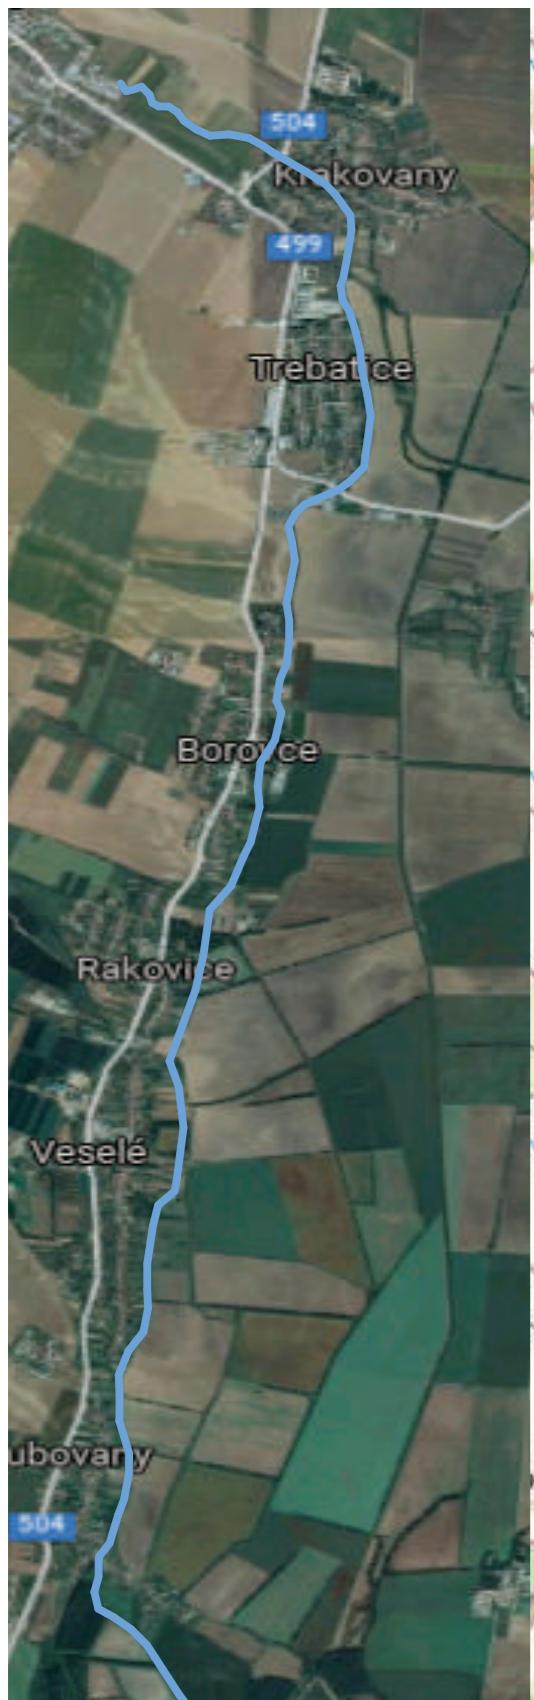
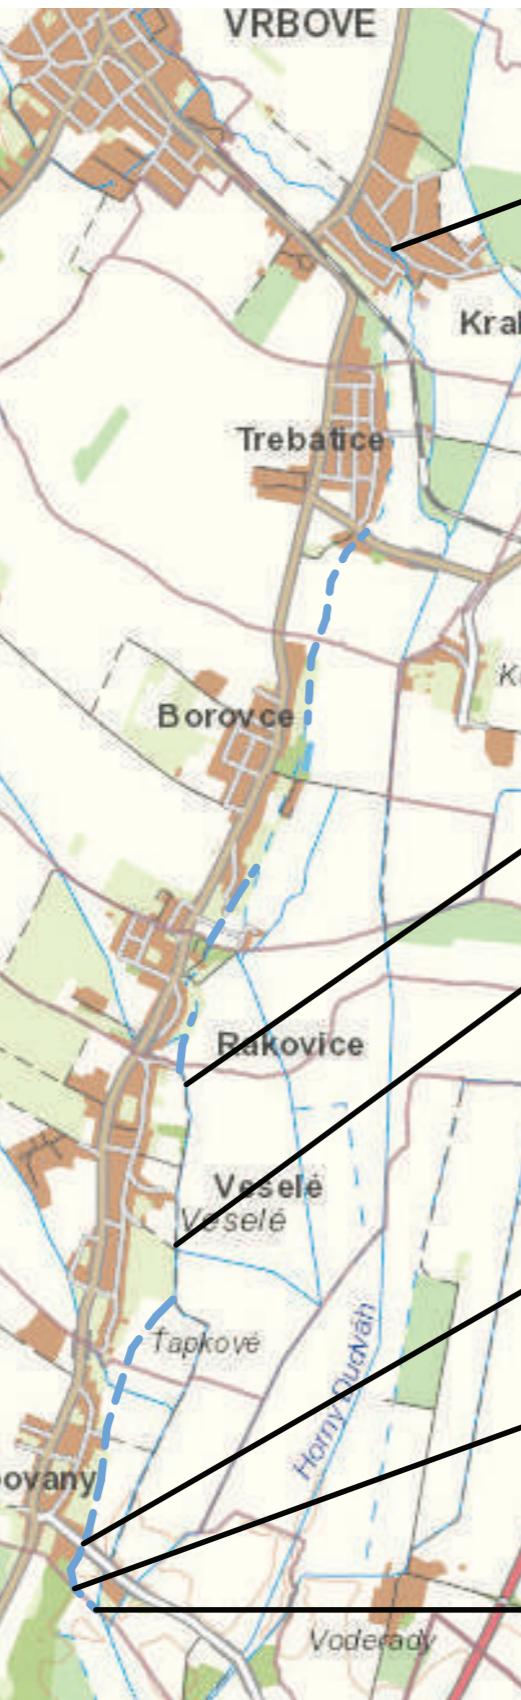
ANALÝZA // HOLEŠKA

Holeška je potok nachádzajúci sa na západe Slovenska, v oblasti Stredné Považie. Preteká územím okresov Myjava a Piešťany.

Je to pravostranný prítok Horného Dudváhu, má dĺžku 16,5 km a je tokom IV. rádu.

Cez pozemok preteká aj ďalšie rameno tohto potoka. V súčasnosti sa nevie dokázať, či rameno bolo alebo nebolo umelo vytvorené. Avšak zakopané bolo v 70.rokoch minulého storočia. Niektoré časti hlavného nižšieho toku sú dobre viditeľné. Iné sú zakopané alebo sa nachádzajú pod zástavbou.

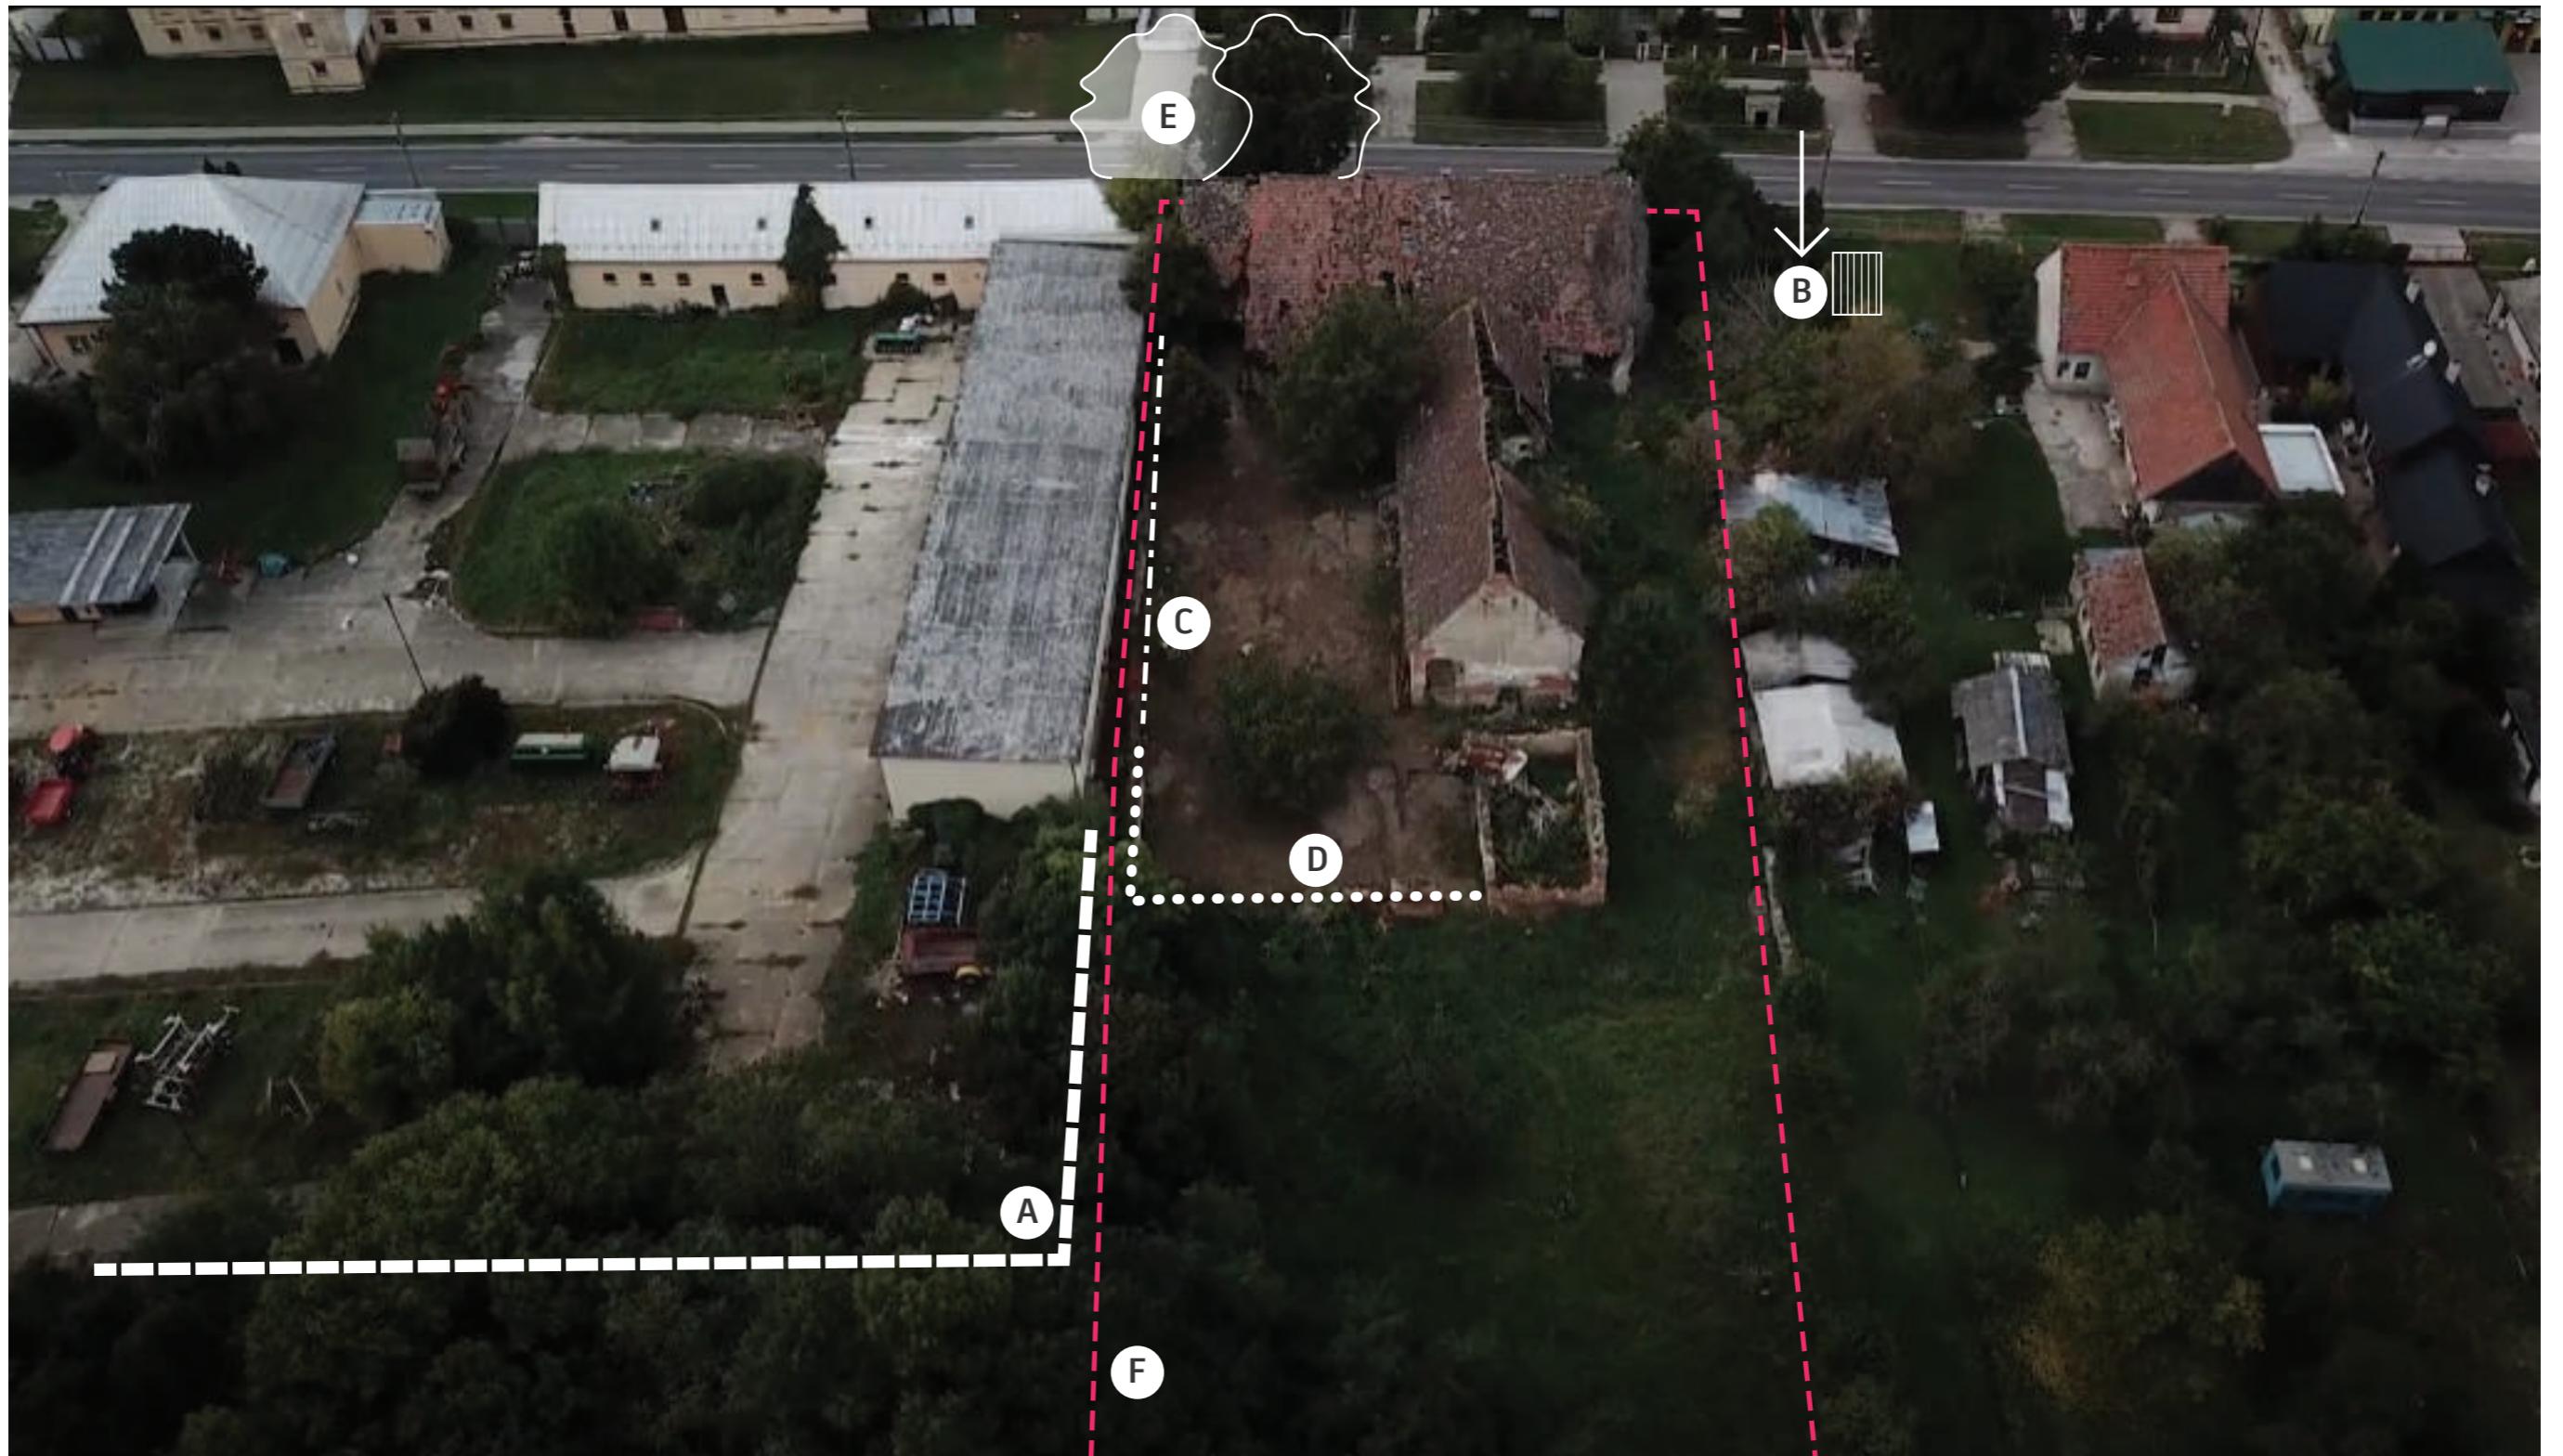
ANALÝZA // POZEMOK

A // oporný mûr - súčasť susedného pozemku

B // zachovaná vŕba + približné miesto pôvodnej kaplnky (kedysi súčasť parcely)

C // hraničný mûr

D // zachovaná hmota pôvodného hospodárskeho objektu

E // zachovaná lípa + naznačenie odstránenej druhej lípy pri vstupe do objektu

F // hranica parcely

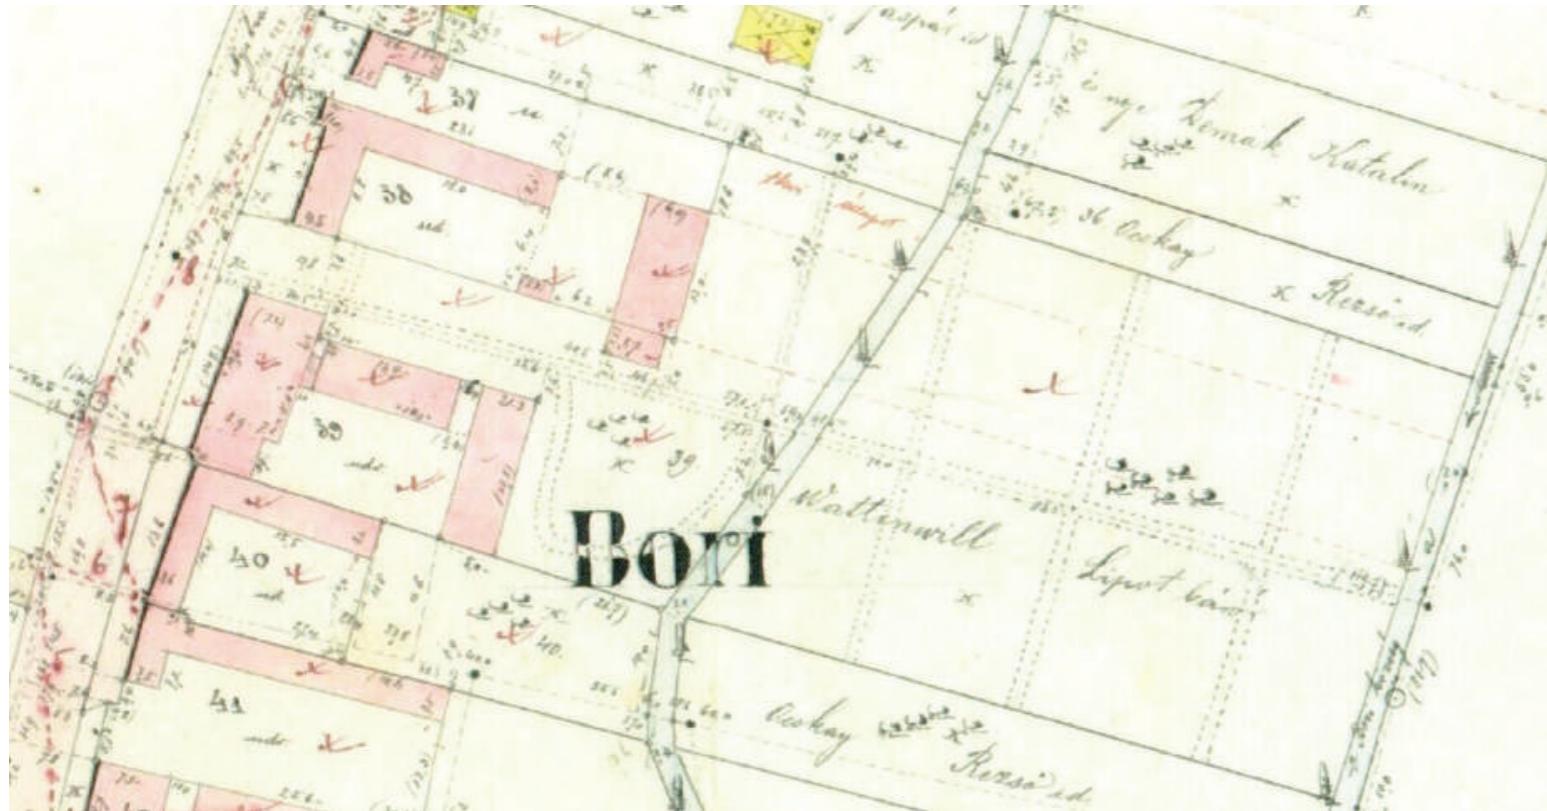
5 Katastrálna mapa (2. polovica 19. storočia)

Na parcele je vidieť uličné a dvorové krídlo kúrie, spojené prepojovacím krčkom (jeho rozsah je oproti dnešnému stavu väčší) a pôvodný pôdorysný tvar a rozsah dnes už čiastočne zanikutej hospodárskej budovy uzatvárajúcej dvor kúrie z JV strany.

Podľa značiek zakreslených v rámci predmetného pozemku a označujúcich ovocné dreviny sa na väčšej časti pozemku nachádzal ovocný sad s pravidelnou sieťou obslužných cestičiek a krivočiarou okružnou cestou pri JV fasáde hospodárskeho objektu kúrie - komunikácie sú zakreslené dvojitou čiarkovanou čiarou.

Na základe zakreslenia siete ciest v rámci pozemku je možné predpokladať, že uzavretý hospodársky dvor neboli komunikačne prepojení cestou pre vozy s nižšie položenou časťou záhrady.

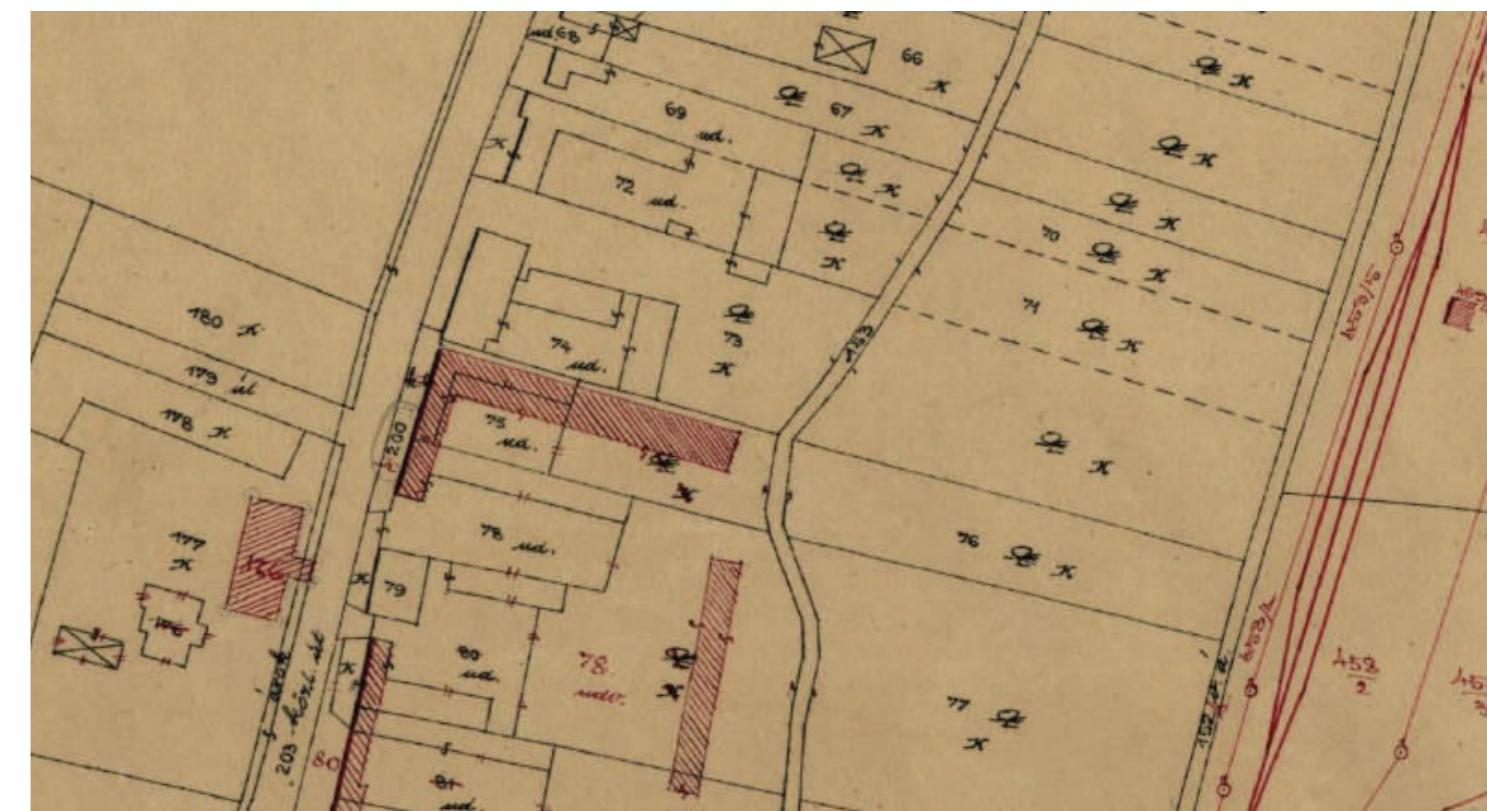
6 Katastrálna mapa (1899)

Na parcele je vidieť uličné a dvorové krídlo kúrie, spojené prepojovacím krčkom. Tiež aj pôvodný pôdorysný tvar a rozsah dnes zanikutej hospodárskej budovy uzatvárajúcej dvor kúrie z JV strany.

Na susednom pozemku je červenou zaznačená zmena objektu nachádzajúceho sa na jeho JZ hranici – pôvodná budova susediaci s JZ hranicou pozemku kúrie bola zbúraná a nahradená novou budovou, ktorá sa zachovala do súčasnosti.

Pozemok kúrie je predelený parcelou v rámci ktorej tiekol potok Holeška, zasypaný v 70. rokoch 20. storočia. Na mape je vidieť aj pôvodný rozsah parciel pozemku kúrie zakreslený aj na katastrálnej mape z 2. polovice 19. storočia. Avšak okrem úzkej parcely vedúcej od ulice až k druhému potoku – je možné že došlo k celeniu parciel v rámci pozemku kúrie. Táto parcella vrátane parciel v rámci JV rozšírenej časti pozemku bola v neskoršom

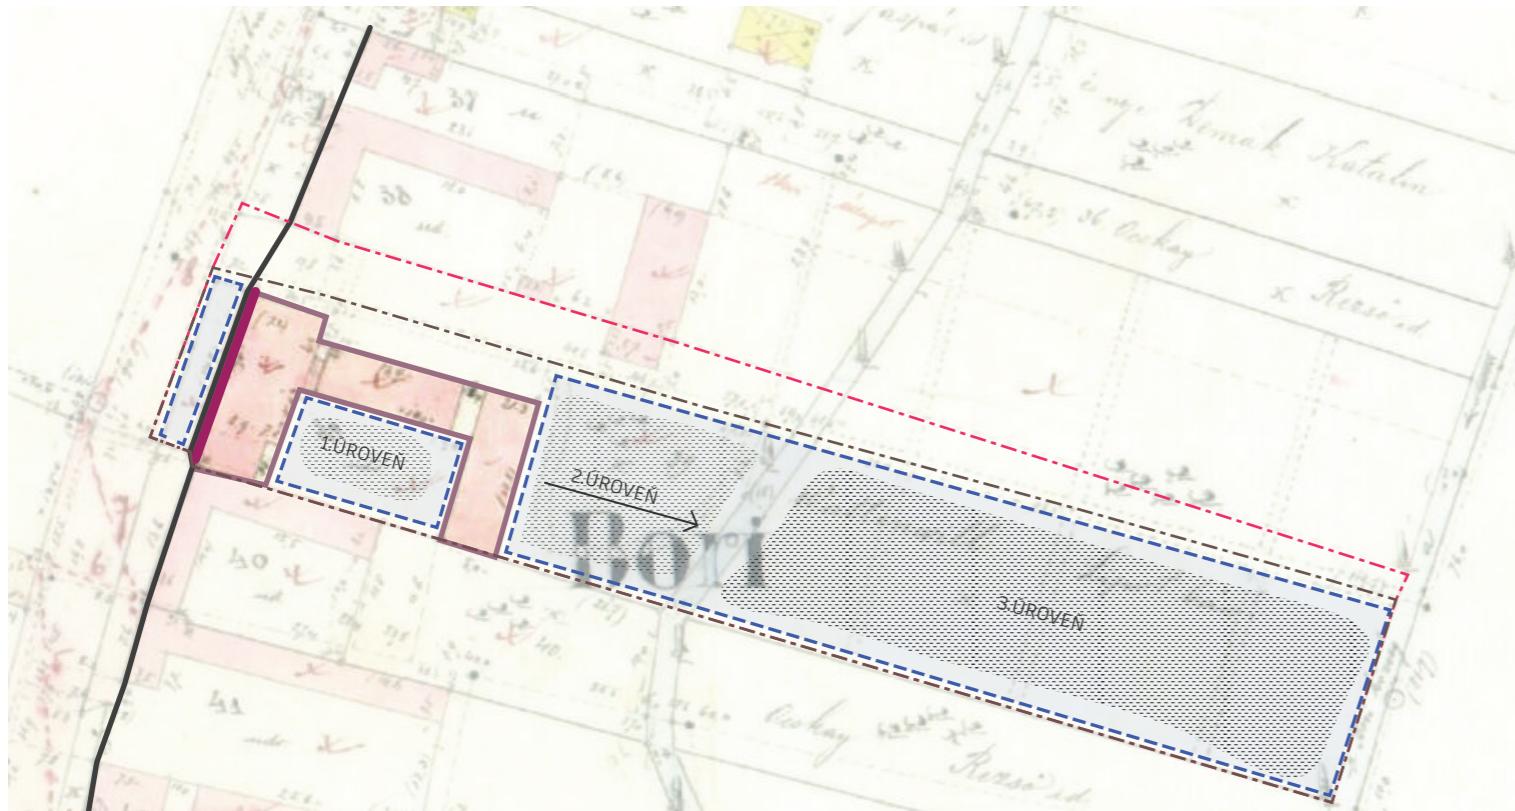
1 Hodnota urbanistických súvislostí a bezprostredného okolia //

- optimálny odstup od ulice zdôrazňuje uličnú, tvaroslovne najbohatšiu časť fasády
- poloha objektu z hľadiska urbanistickej vývoja je primárna (objekt rešpektuje pôvodnú uličnú čiaru)
- vidiecka záhrada bez geometricky komponovanej zelene
- zachované pôvodné hmotovo priestorové vzťahy a kompozíciu členenú na predzáhradku, hospodársky dvor, záhradu
- výškové členenie pozemku na tri úrovne: terasa, plynule klesajúca časť pozemku smerom od uličného krídla kúrie k zaniknutému potoku Holeška a v závere takmer rovinná časť pozemku.

- riešené objekty
- - - hranica pôvodnej parcely
- - - hranica súčasnej parcely
- uličná čiara
- najbohatšia časť fasády
- predzáhradka, hospodársky dvor, záhrada
- úrovne terénu

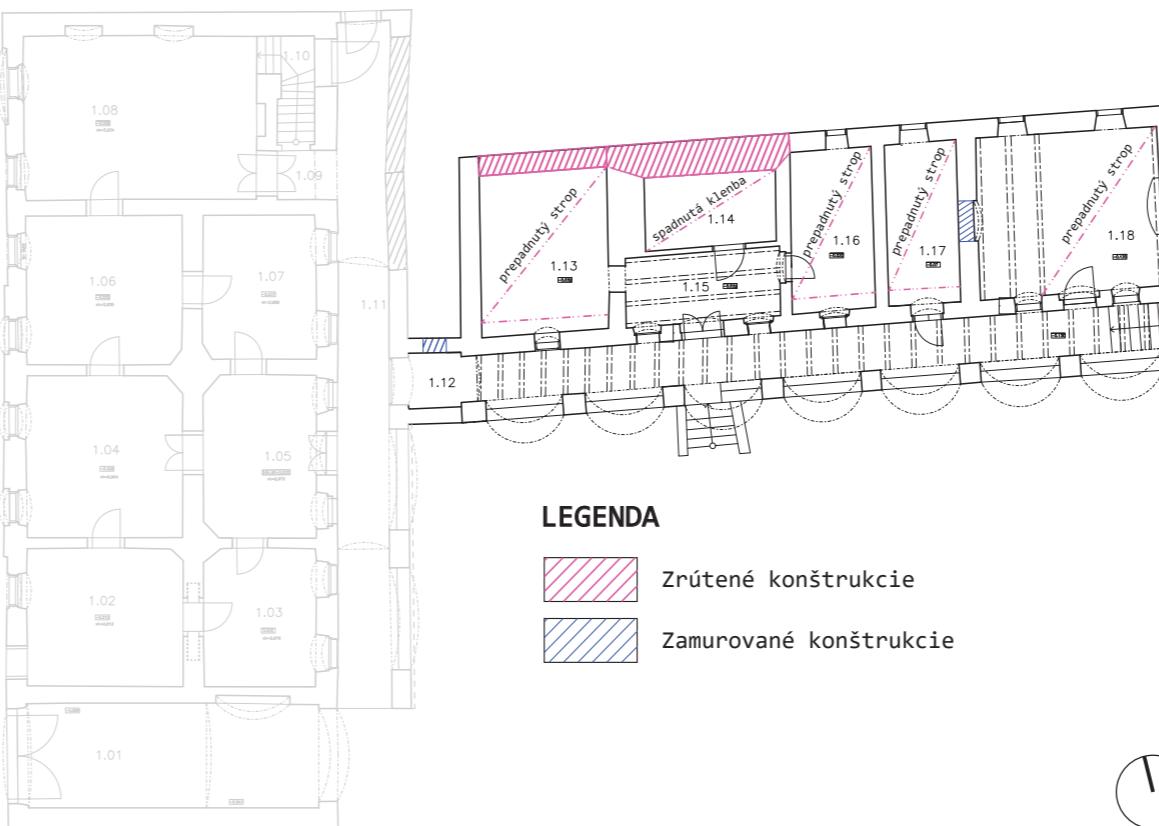
Prepadnutý trámovy strop, konštrukcia klenby schodiska suterénu (m.č. 1.18)

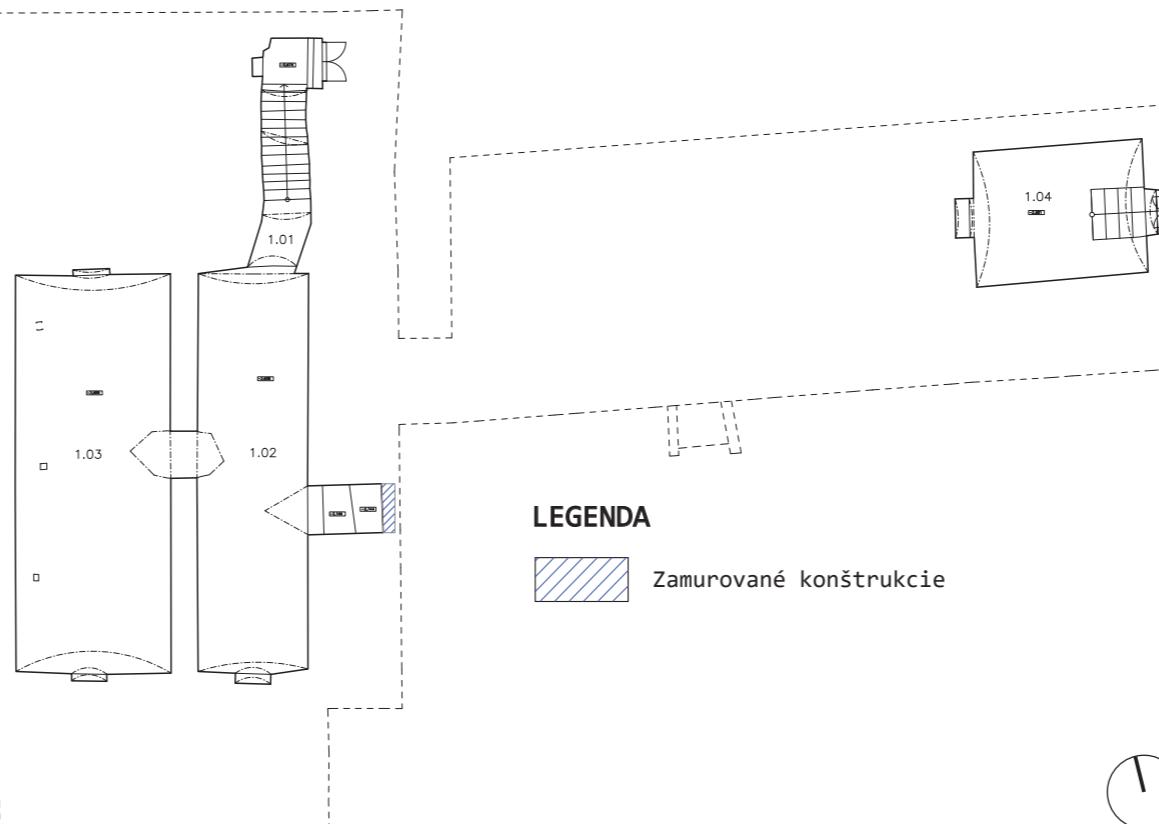
pivnica (1.PP) dvorového krídla (m.č. 01.04) - schodisko vedúce z exteriéru

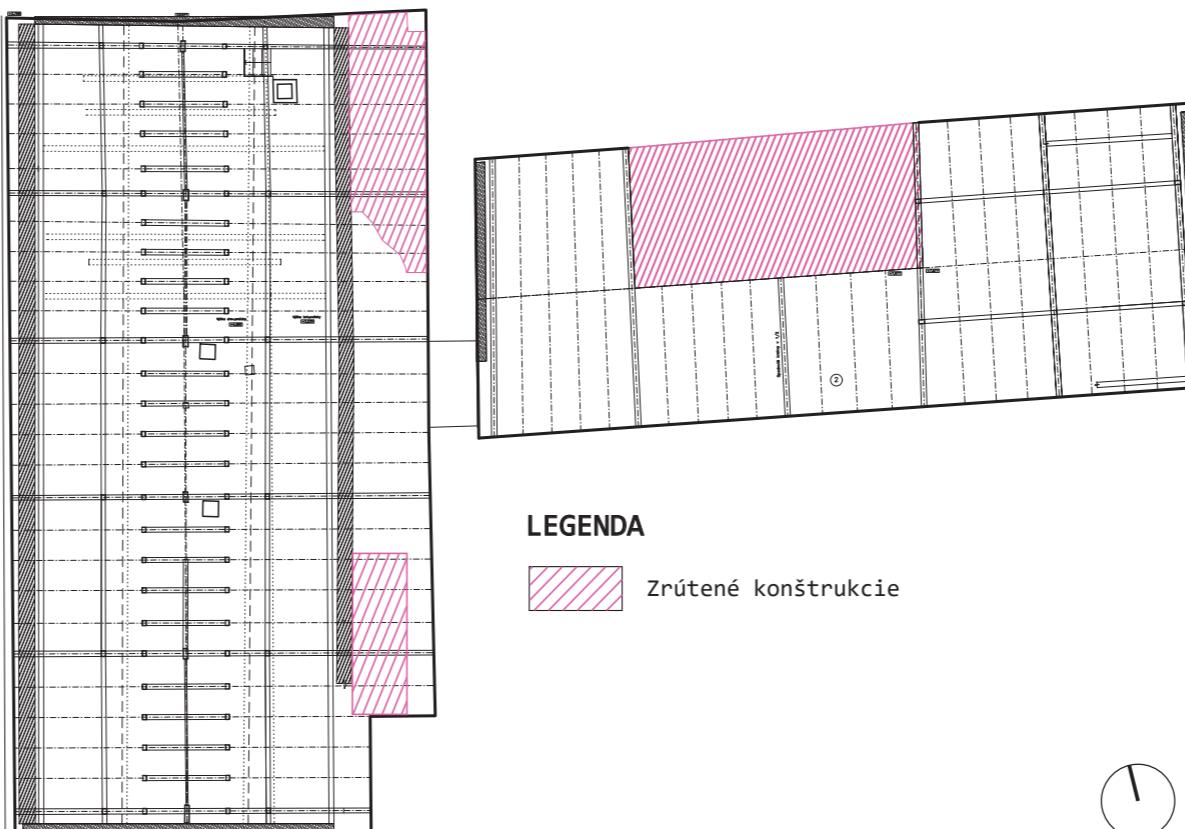
Krov oboch krídiel objektu je napadnutý drevokaznou hubou

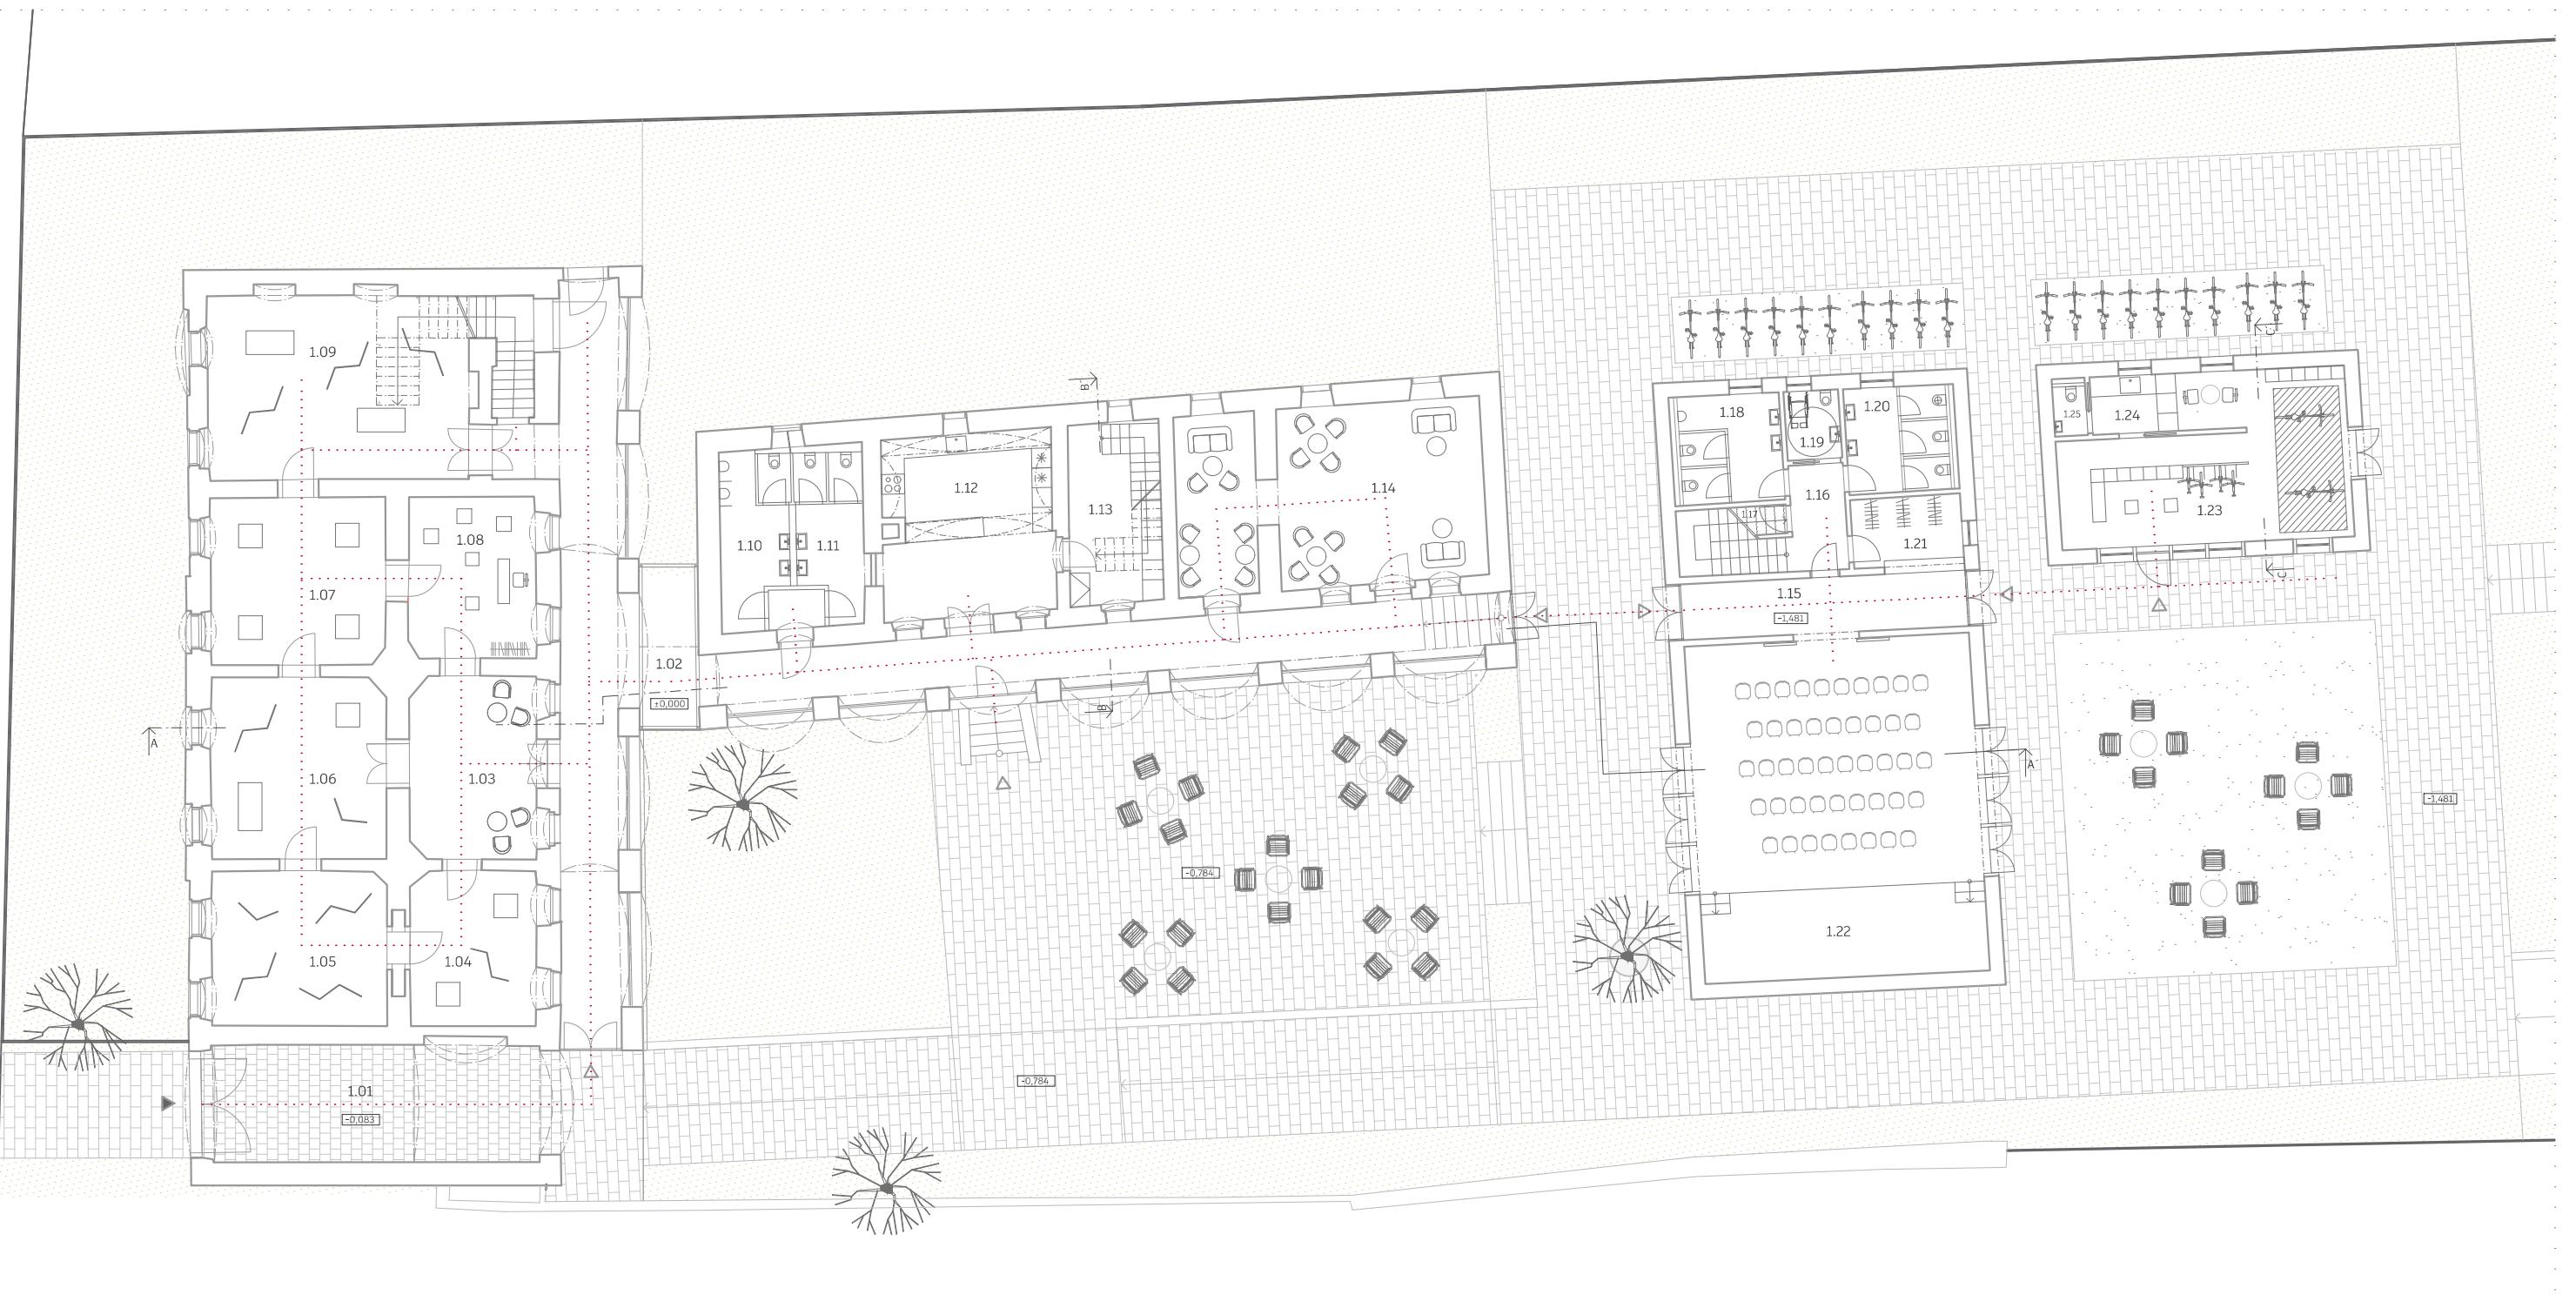
ZÓNA 1 // PÔDORYS 1.NP // M 1:200

1.01	PODBRÁNIE	37,16 m ²	1.11	WC ŽENY	9,70 m ²	1.21	ŠATŇA	7,09 m ²
1.02	CHODBA	97,13 m ²	1.12	BISTRO - KUCHYNÁ	29,03 m ²	1.22	SÁLA	89,08 m ²
1.03	FOYER	22,63 m ²	1.13	BISTRO - SKLAD	15,50 m ²	1.23	CYKLOOBCHOD	38,92 m ²
1.04	RECEPCIA	19,05 m ²	1.14	BISTRO - SEDENIE	49,54 m ²	1.24	KUCHYNKA	1,55 m ²
1.05	VÝSTAVNÝ PRIESTOR	25,79 m ²	1.15	CHODBA	14,731 m ²	1.25	WC	1,50 m ²
1.06	VÝSTAVNÝ PRIESTOR	29,97 m ²	1.16	SPOLOČNÝ PRIESTOR	11,00 m ²		SPOLU	630,12 m ²
1.07	VÝSTAVNÝ PRIESTOR	27,67 m ²	1.17	SKLAD	2,95 m ²			
1.08	VÝSTAVNÝ PRIESTOR	20,01 m ²	1.18	WC MUŽI	10,19 m ²			
1.09	VÝSTAVNÝ PRIESTOR	46,15 m ²	1.19	WC UNI	3,47 m ²			
1.10	WC MUŽI	10,37 m ²	1.20	WC ŽENY	9,94 m ²

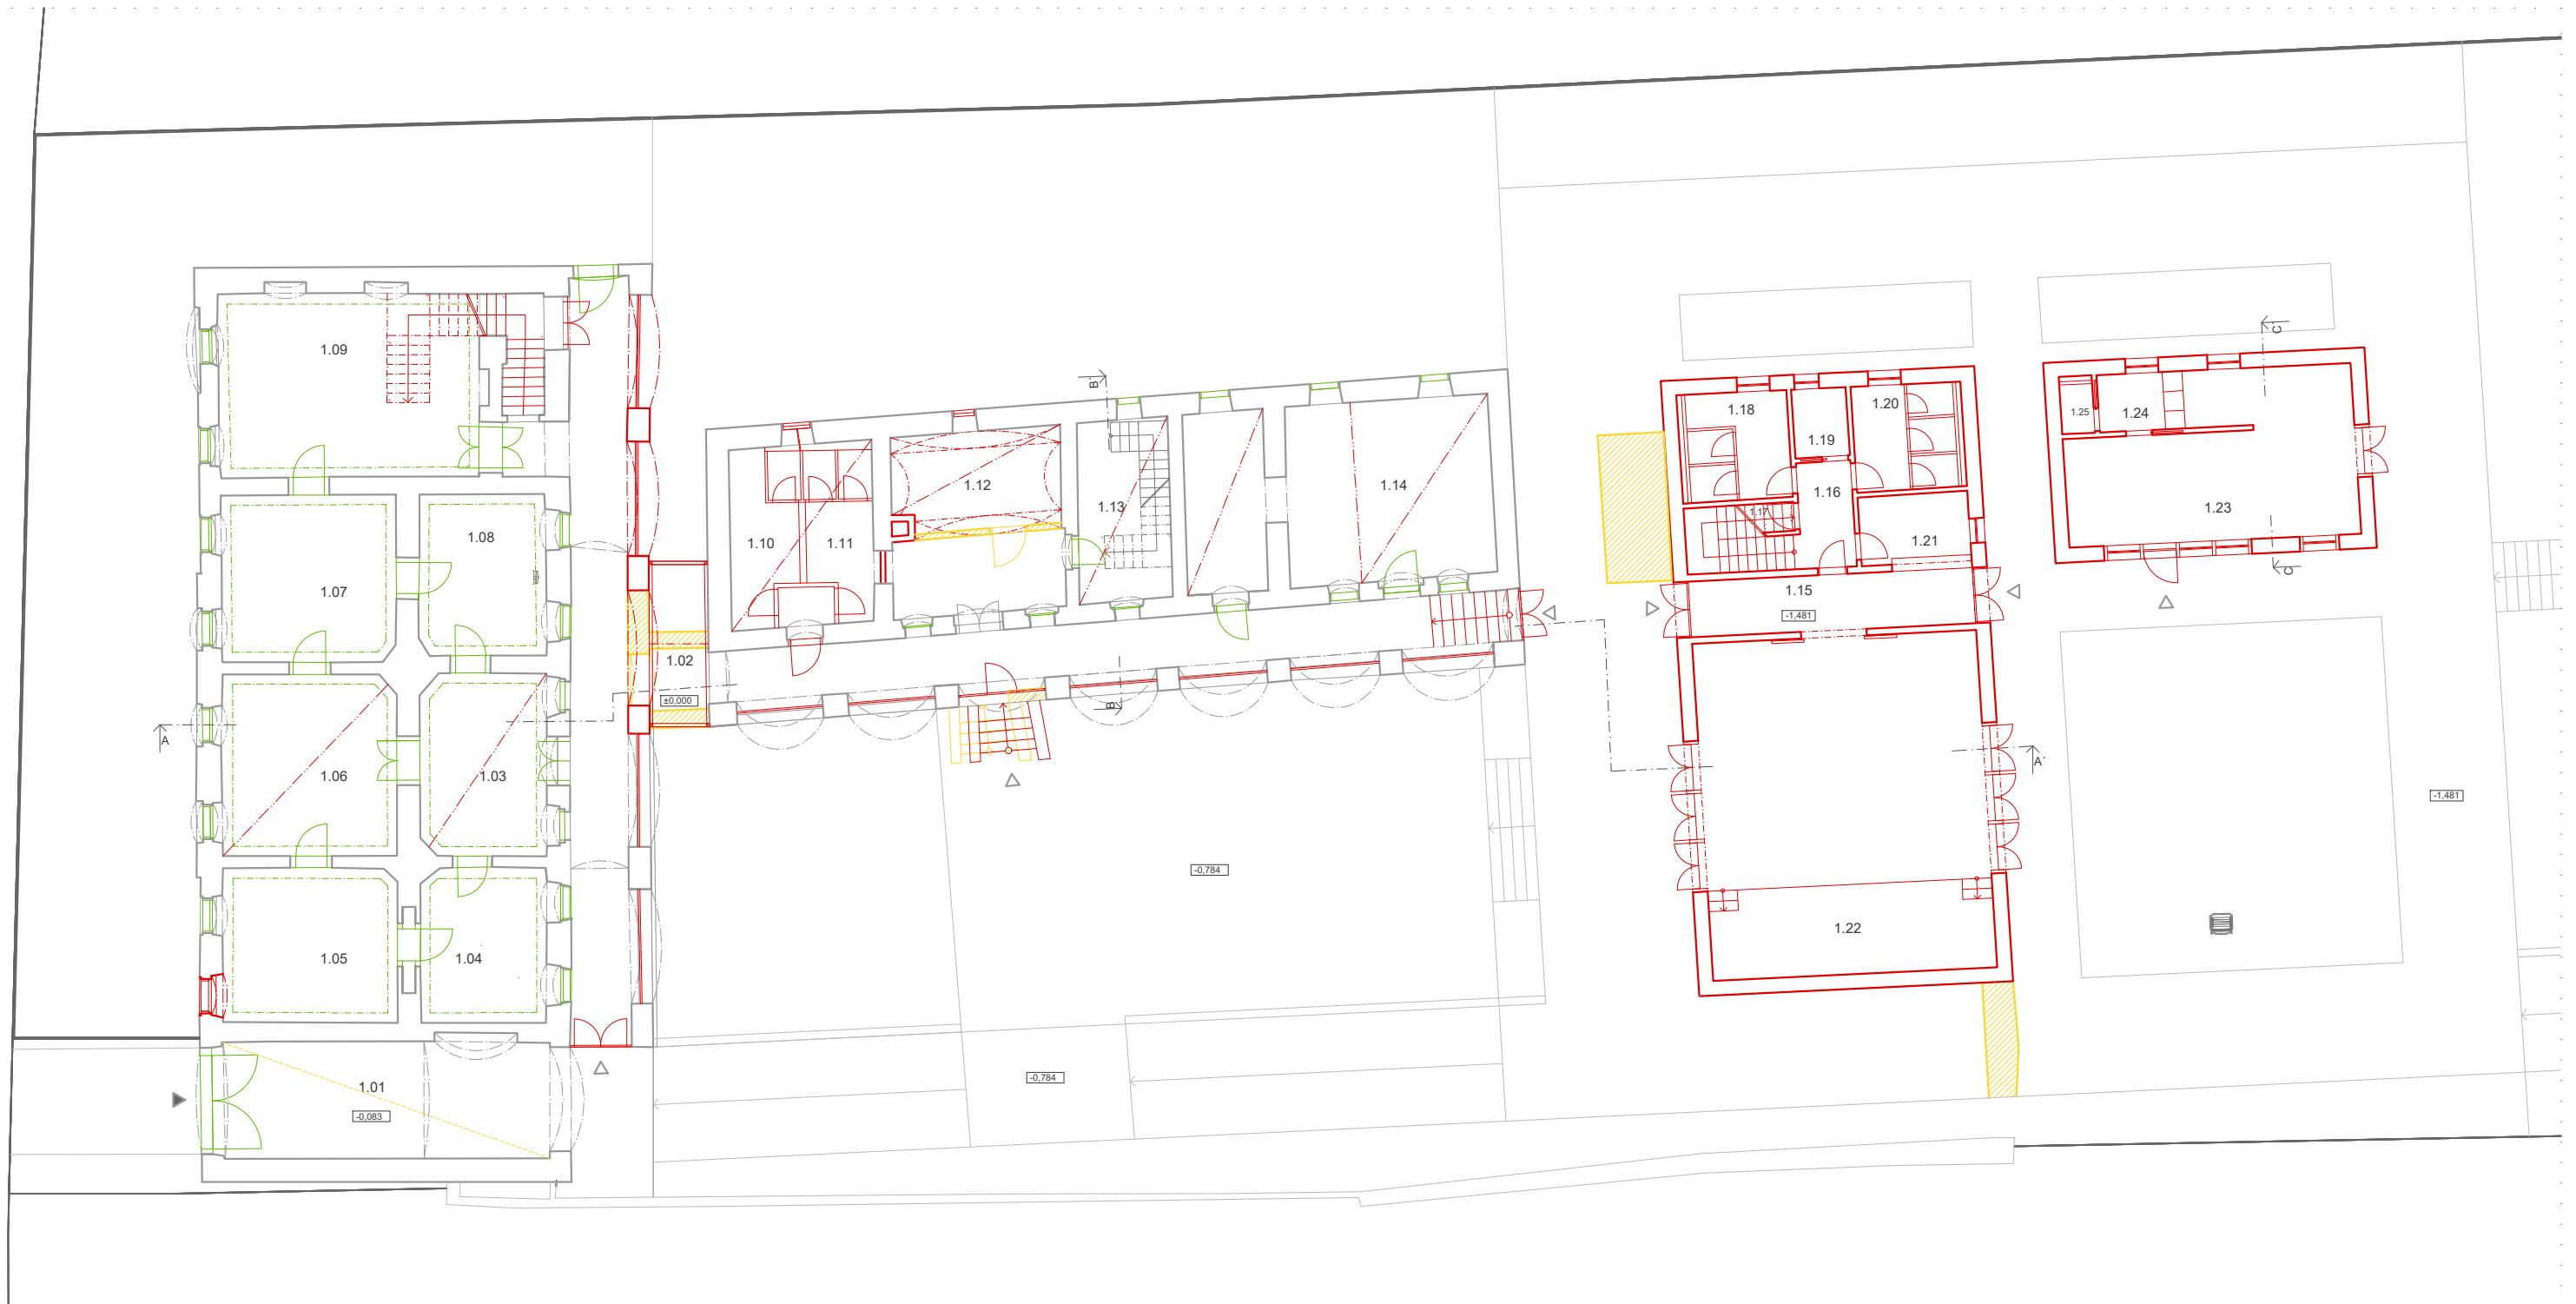
ZÓNA 1 // STAVEBNÉ ÚPRAVY - PÔDORYS 1.NP // M 1: 200

- BEZ ÚPRAVY
- BÚRANÉ
- NOVÉ KONŠTRUKCIE
- REMESELNE OBNOVIŤ

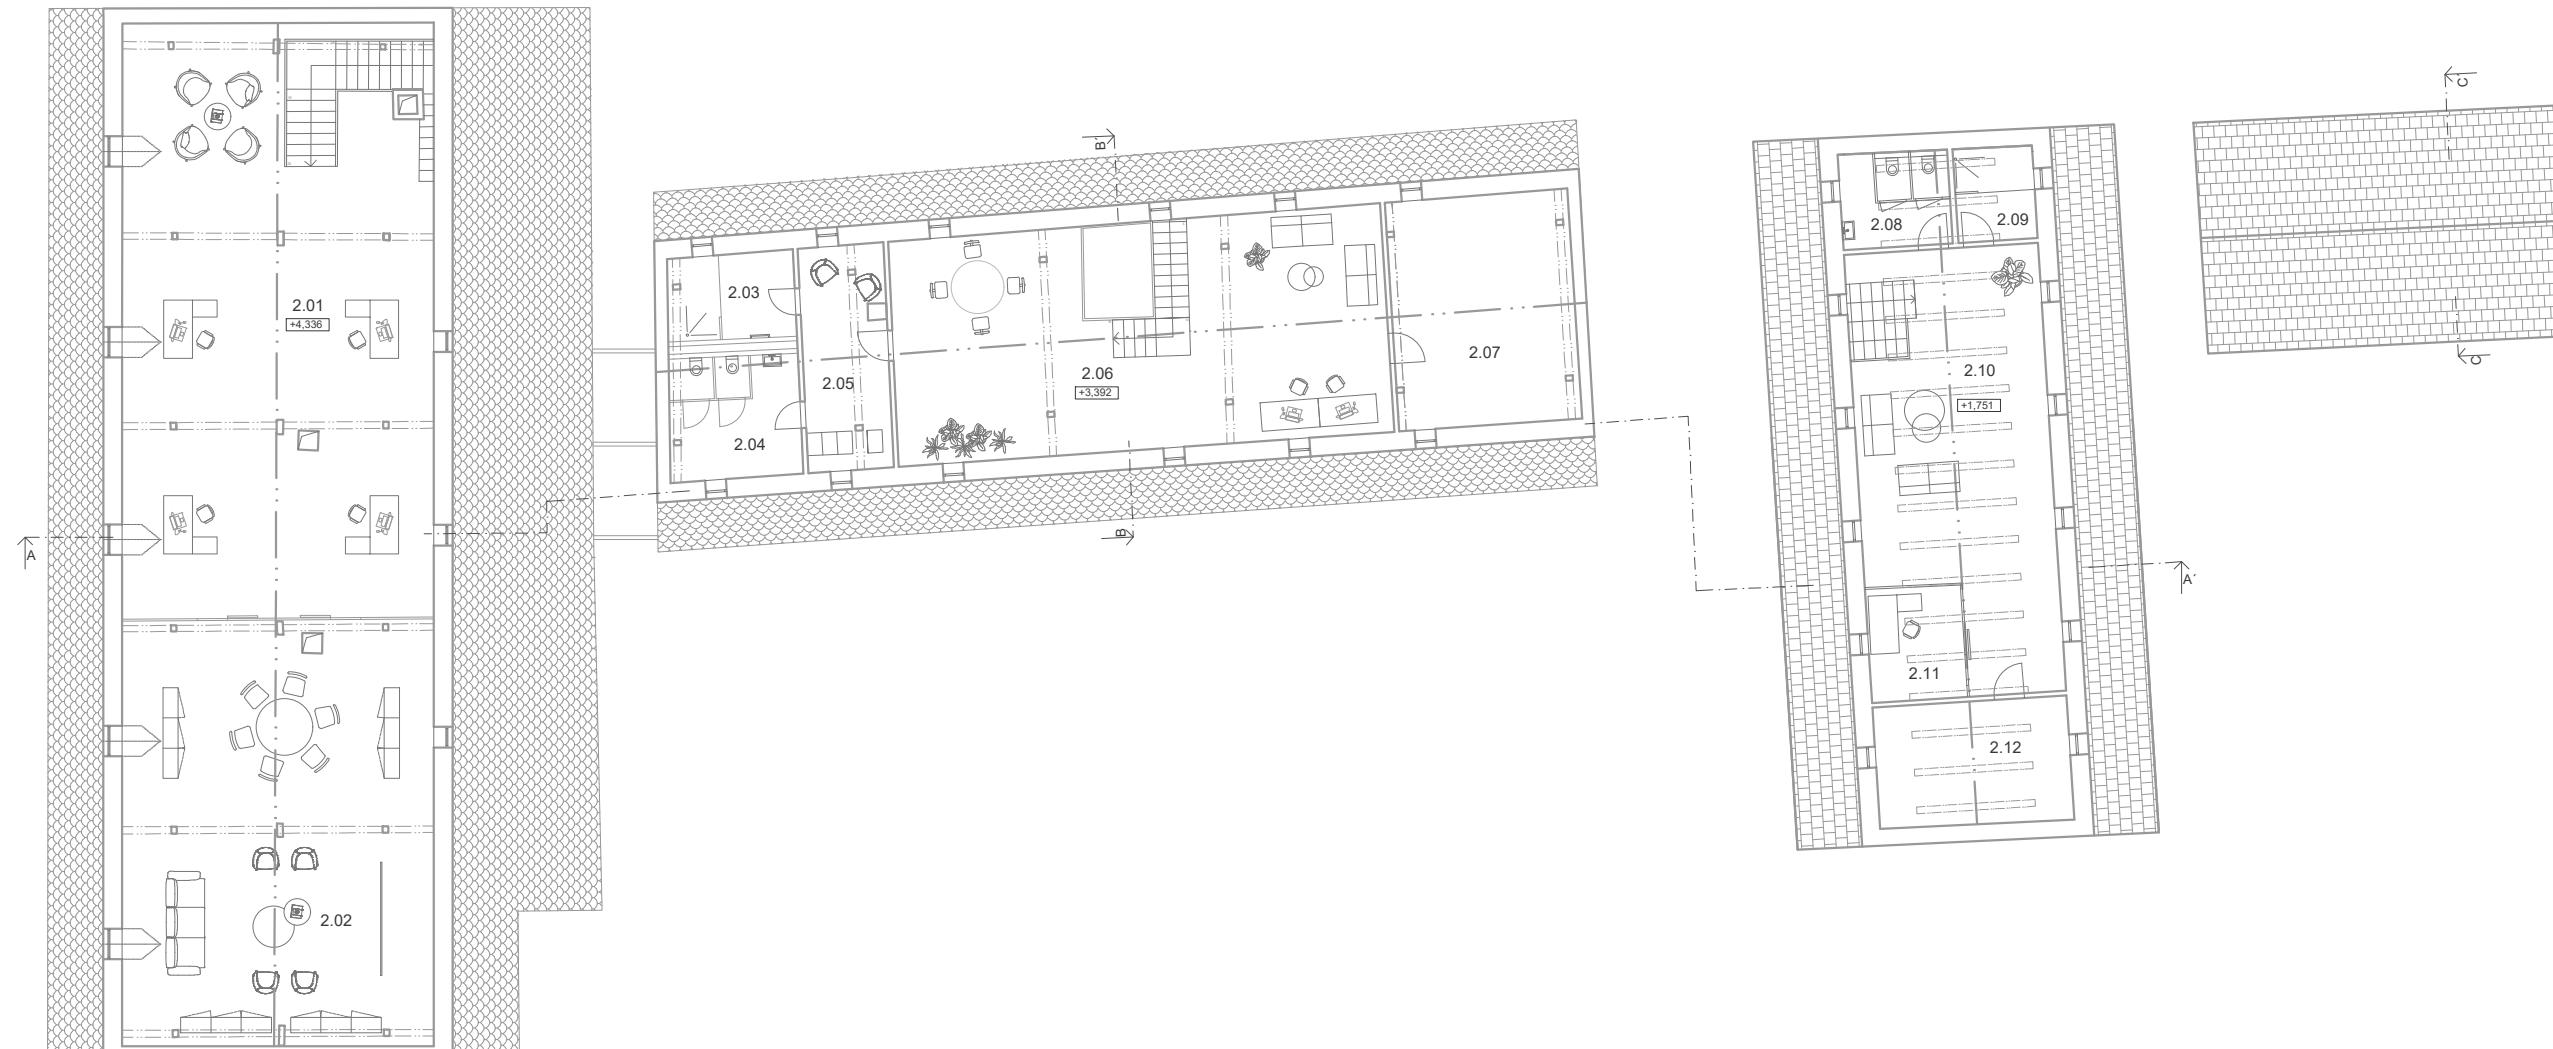
2.01	KANCELÁRIA	127,00 m ²	2.11	KANCELÁRIA	7,54 m ²
2.02	PREZENTAČNÁ MIESTNOSŤ	86,73 m ²	2.12	SKLAD	16,71 m ²
2.03	KÚPEĽŇA	6,85 m ²			
2.04	WC	10,25 m ²			
2.05	ŠATŇA	12,93 m ²			
2.06	ZÁZEMIE ZAMESTNANCOV	73,15 m ²			
2.07	SKLAD	26,13 m ²			
2.08	WC	7,27 m ²			
2.09	KÚPEĽŇA	5,18 m ²			
2.10	BACKSTAGE	53,28 m ²			
SPOLU					
433,12 m²
