KÚRIA // CYKLOPOINT

LIBRETO

ŠTUDENT // BC. VERONIKA TEKULOVÁ
AKADEMICKÝ ROK // 2021 / 2022
VÝKRES // 2.6.6

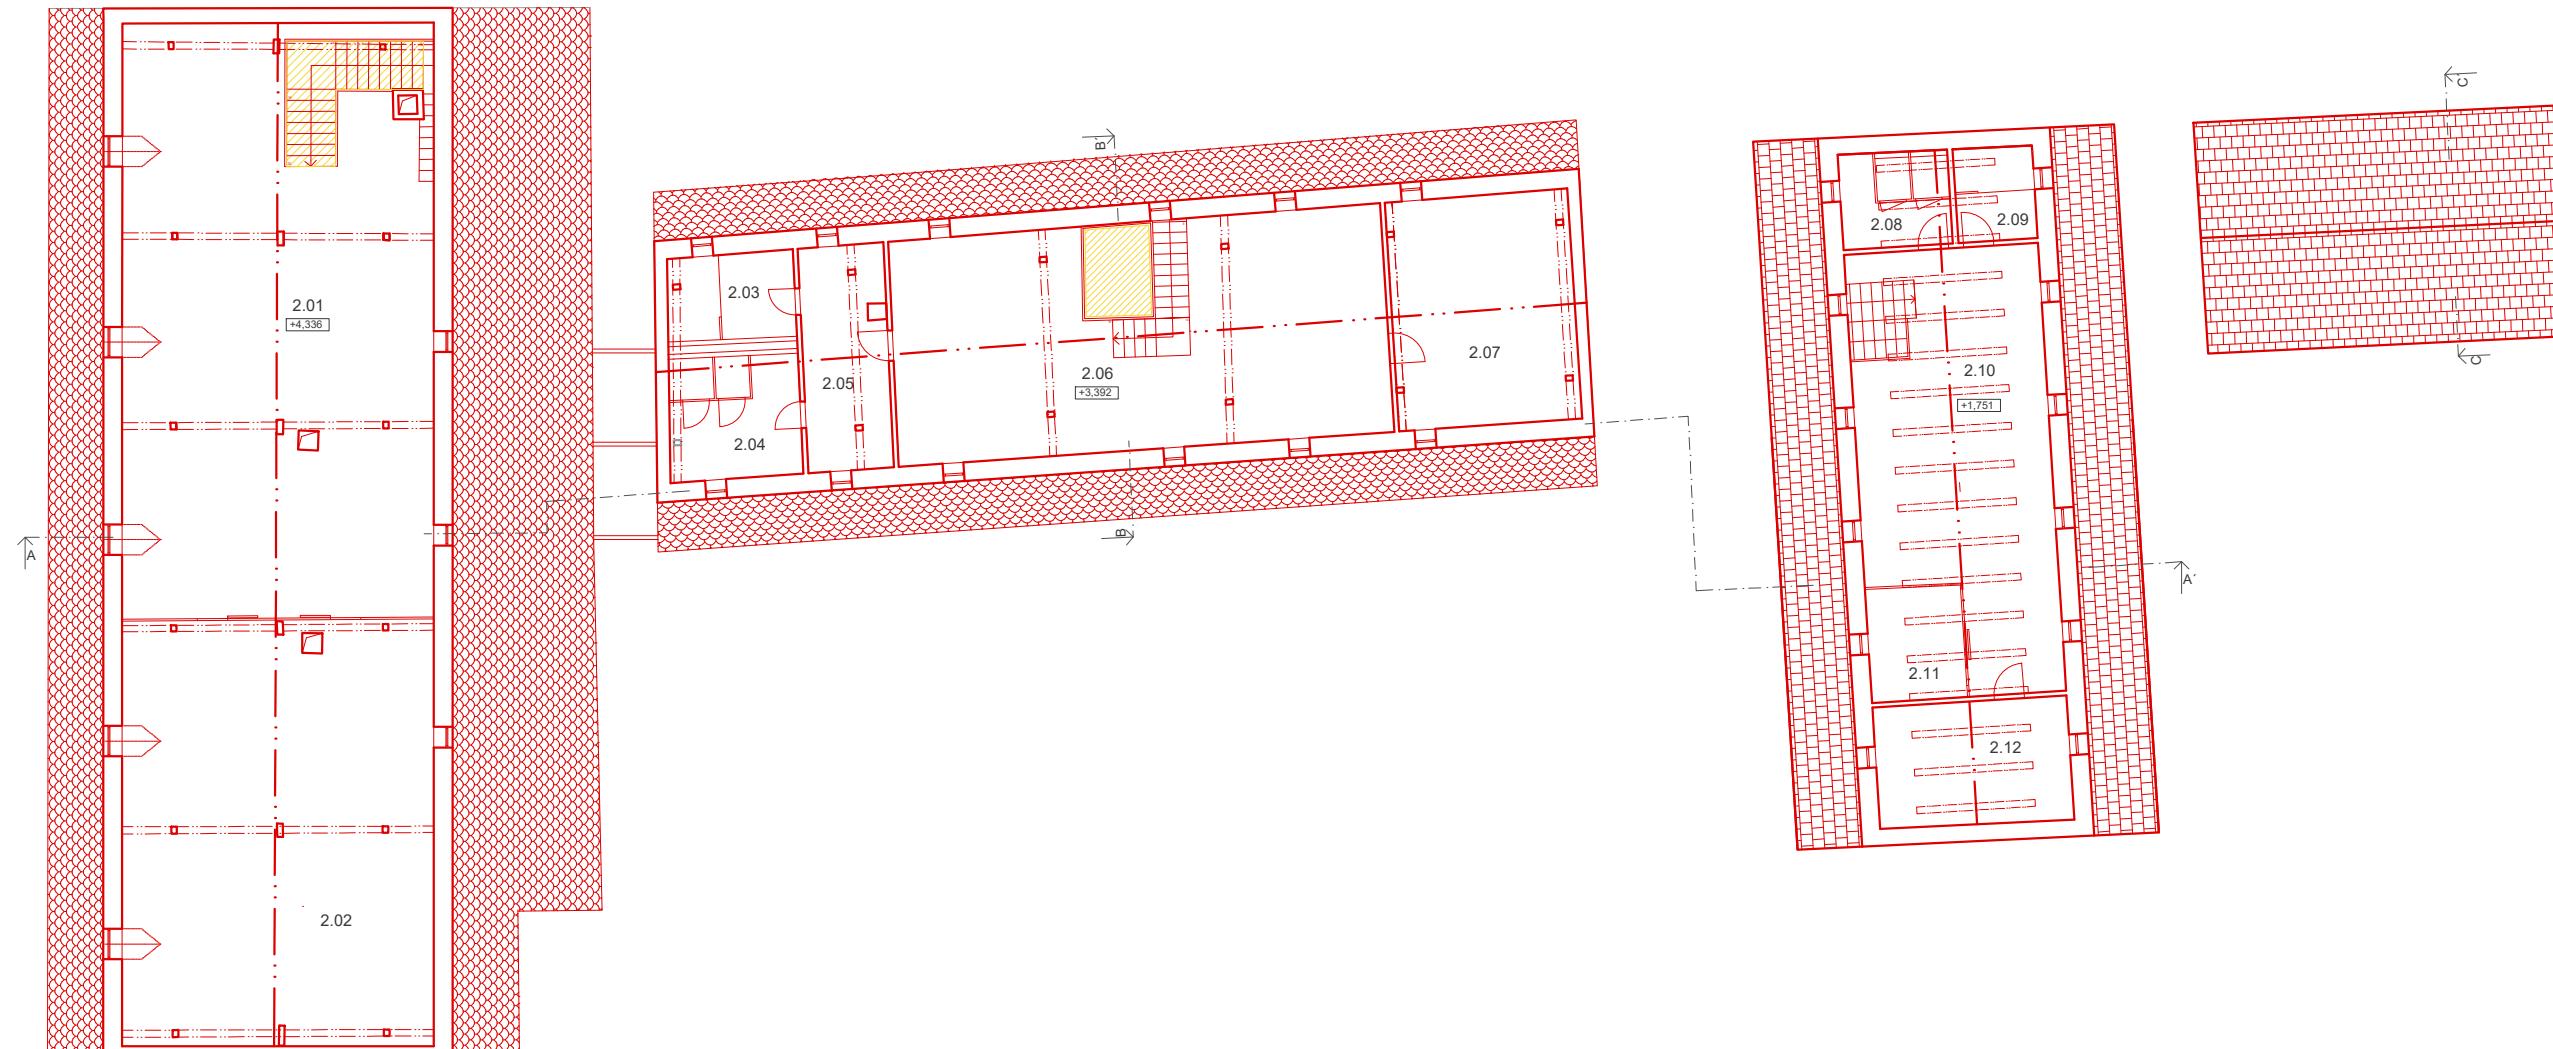
ZÓNA 1 // STAVEBNÉ ÚPRAVY - PODKROVIE // M 1: 200

- BEZ ÚPRAVY
- BÚRANÉ
- NOVÉ KONŠTRUKCIE
- REMESELNE OBNOVIŤ

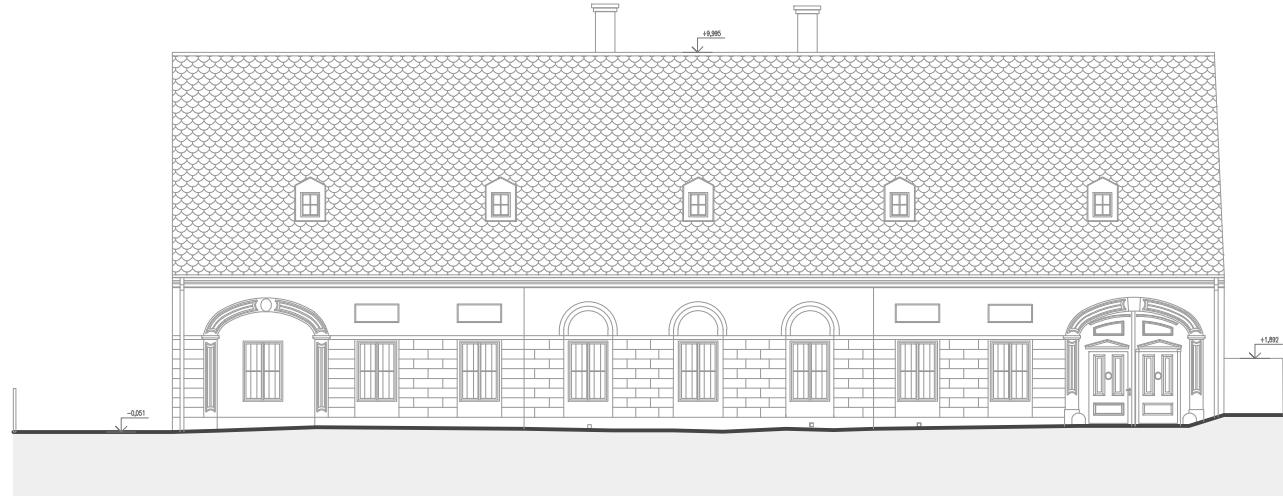
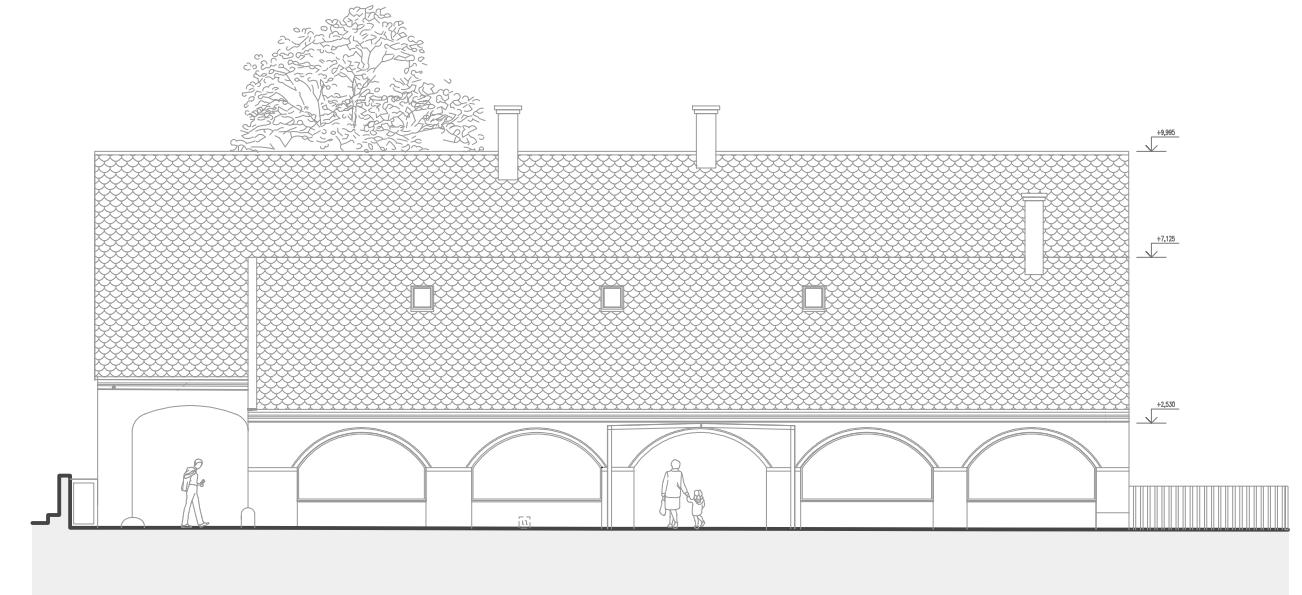
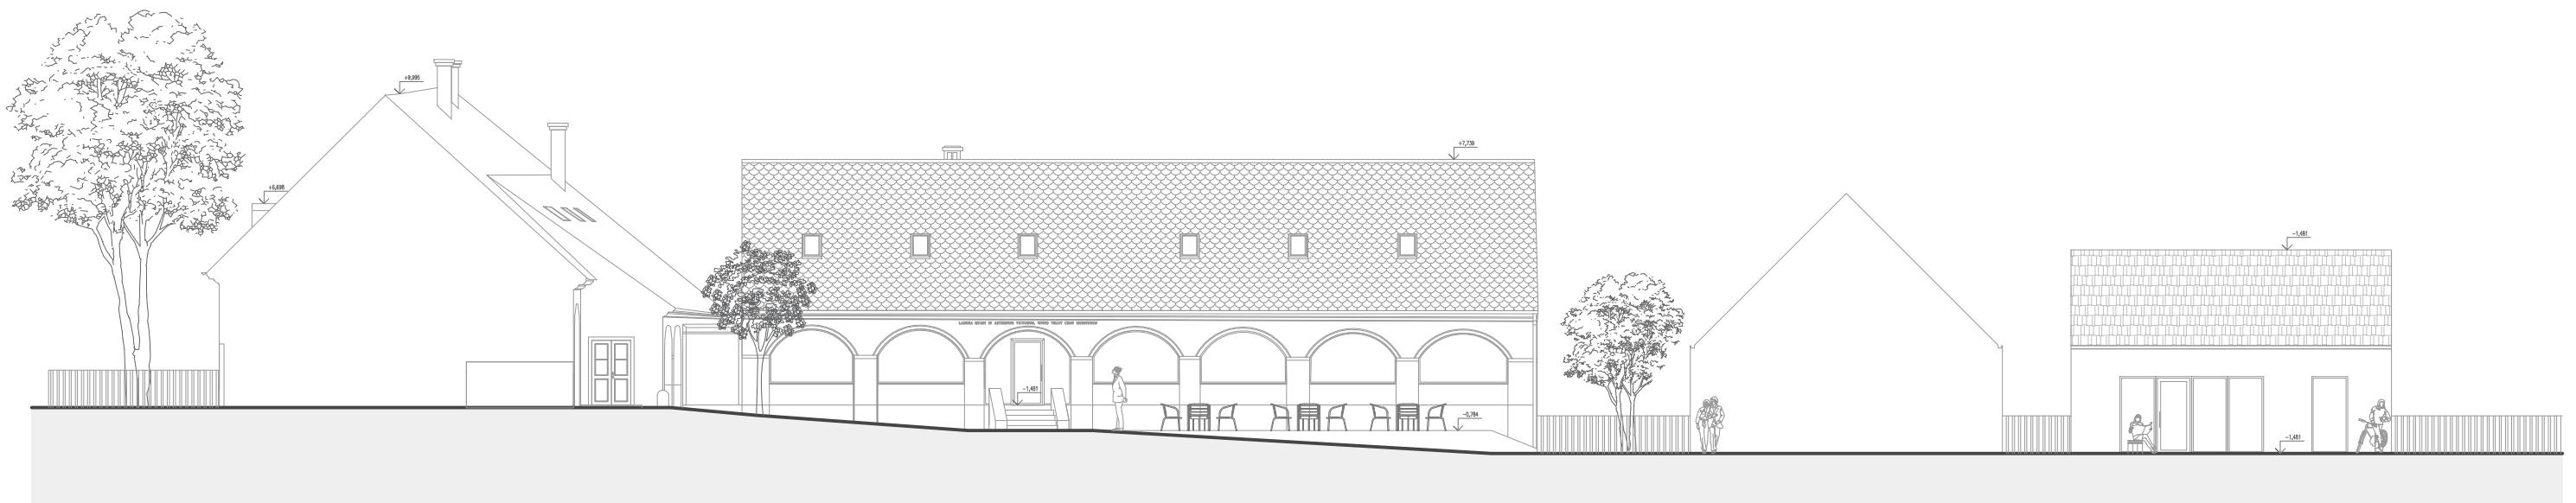
ZÓNA 1 // POHĽADY // M 1: 200

POHĽAD ZÁPADNÝ // ULČNÉ KRÍDLO

POHĽAD VÝCHODNÝ // ULČNÉ KRÍDLO

POHĽAD JUŽNÝ

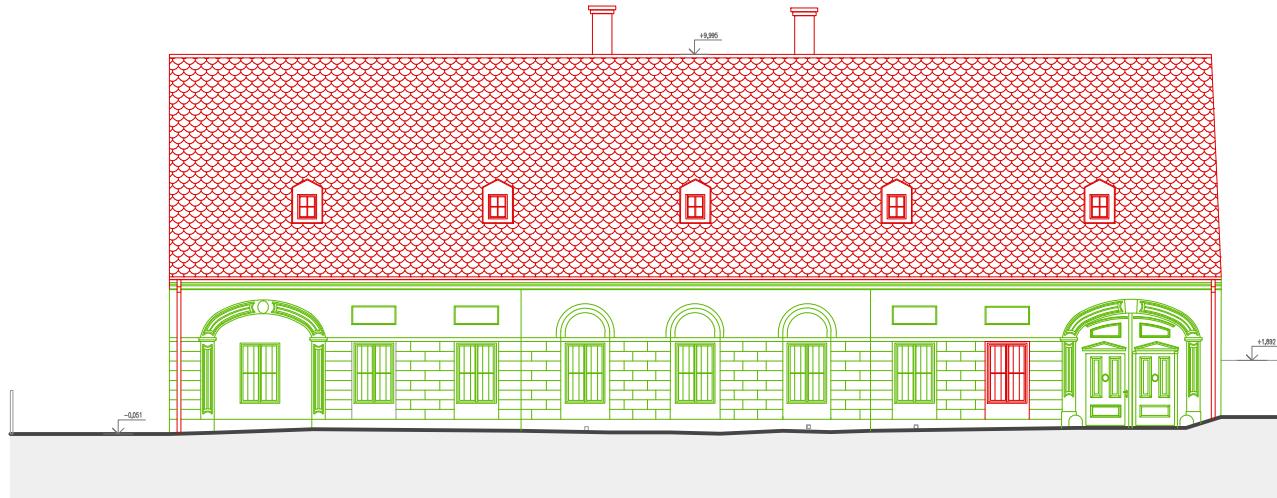
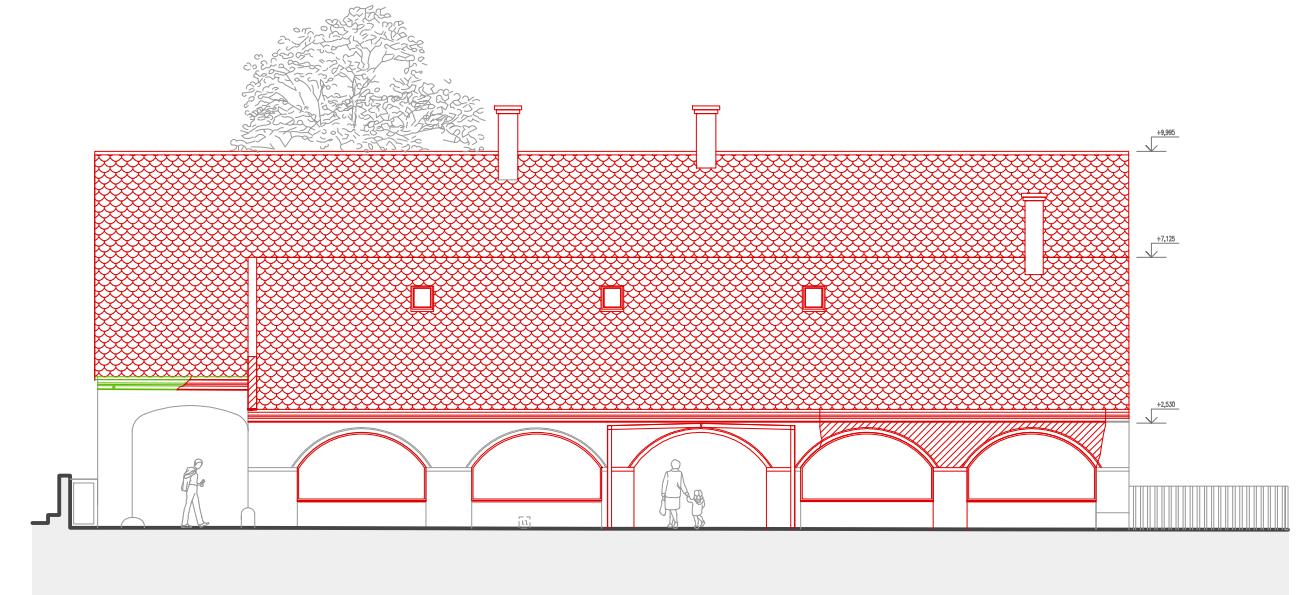
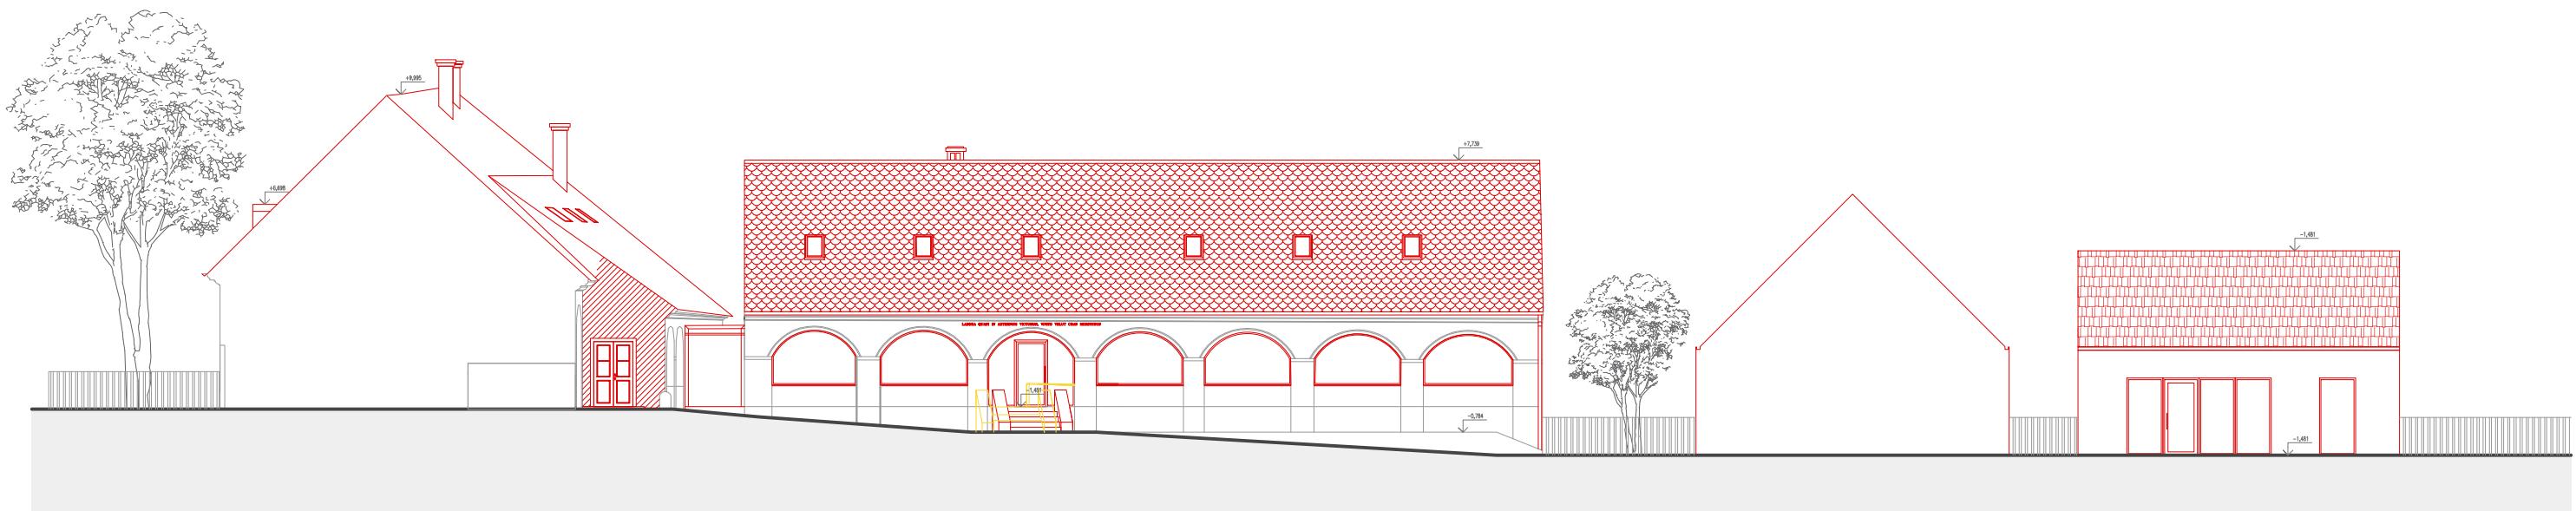
ZÓNA 1 // STAVEBNÉ ÚPRAVY - POHĽADY // M 1: 200

POHĽAD ZÁPADNÝ // ULČNÉ KRÍDLO

POHĽAD VÝCHODNÝ // ULČNÉ KRÍDLO

POHĽAD JUŽNÝ

BEZ ÚPRAVY BÚRANÉ NOVÉ KONŠTRUKCIE REMESELNE OBNOVIŤ

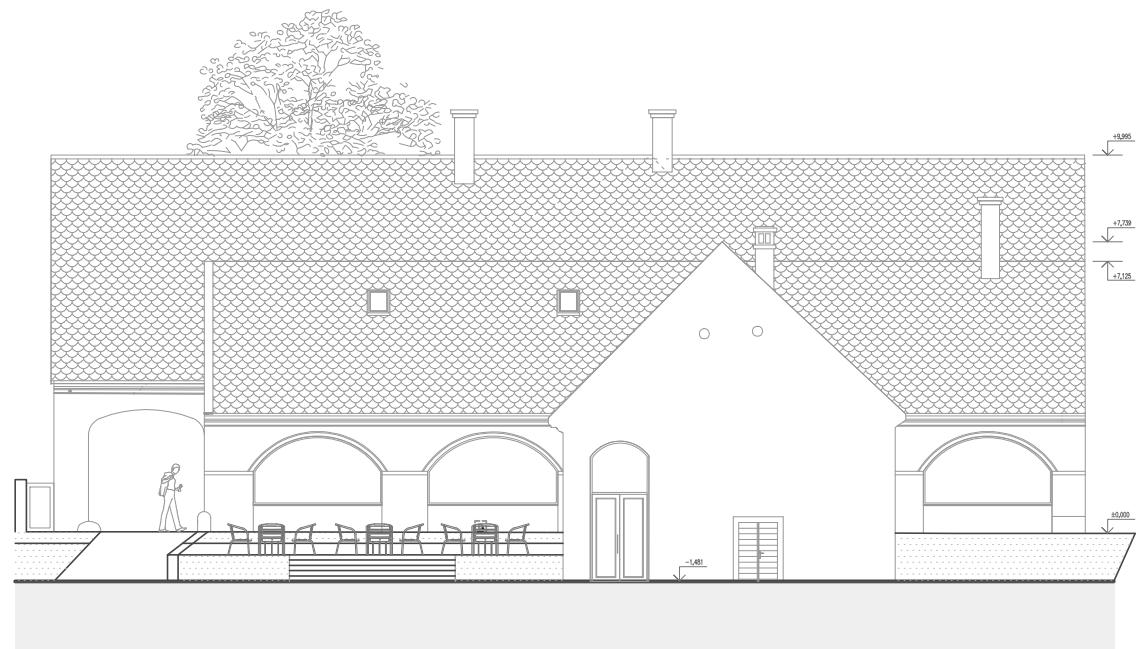
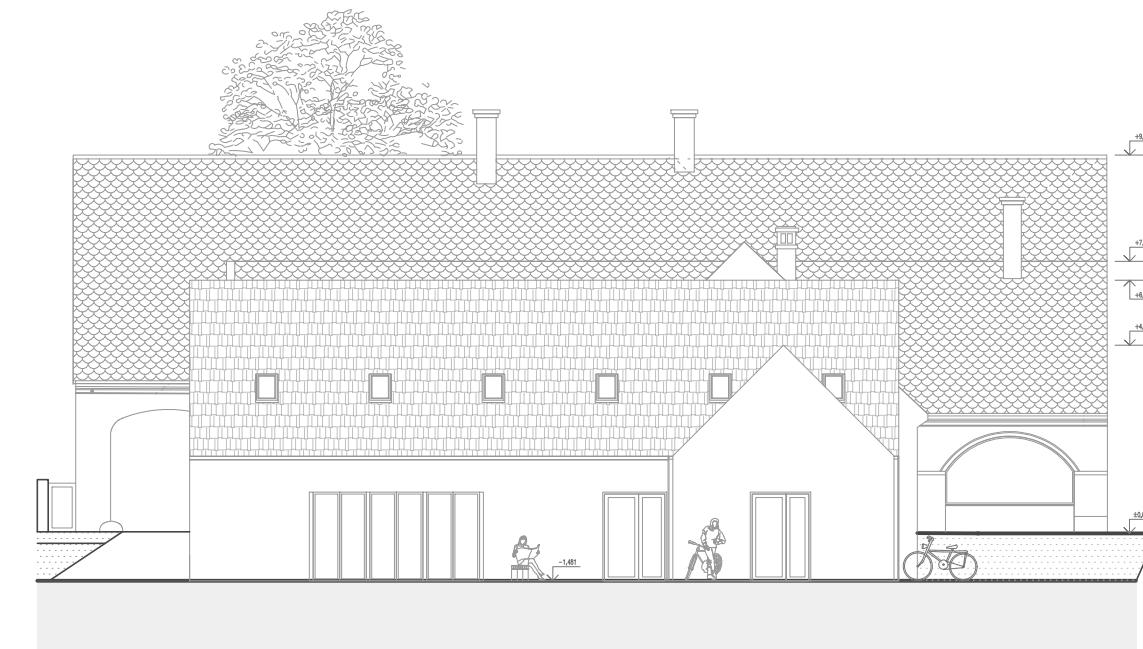
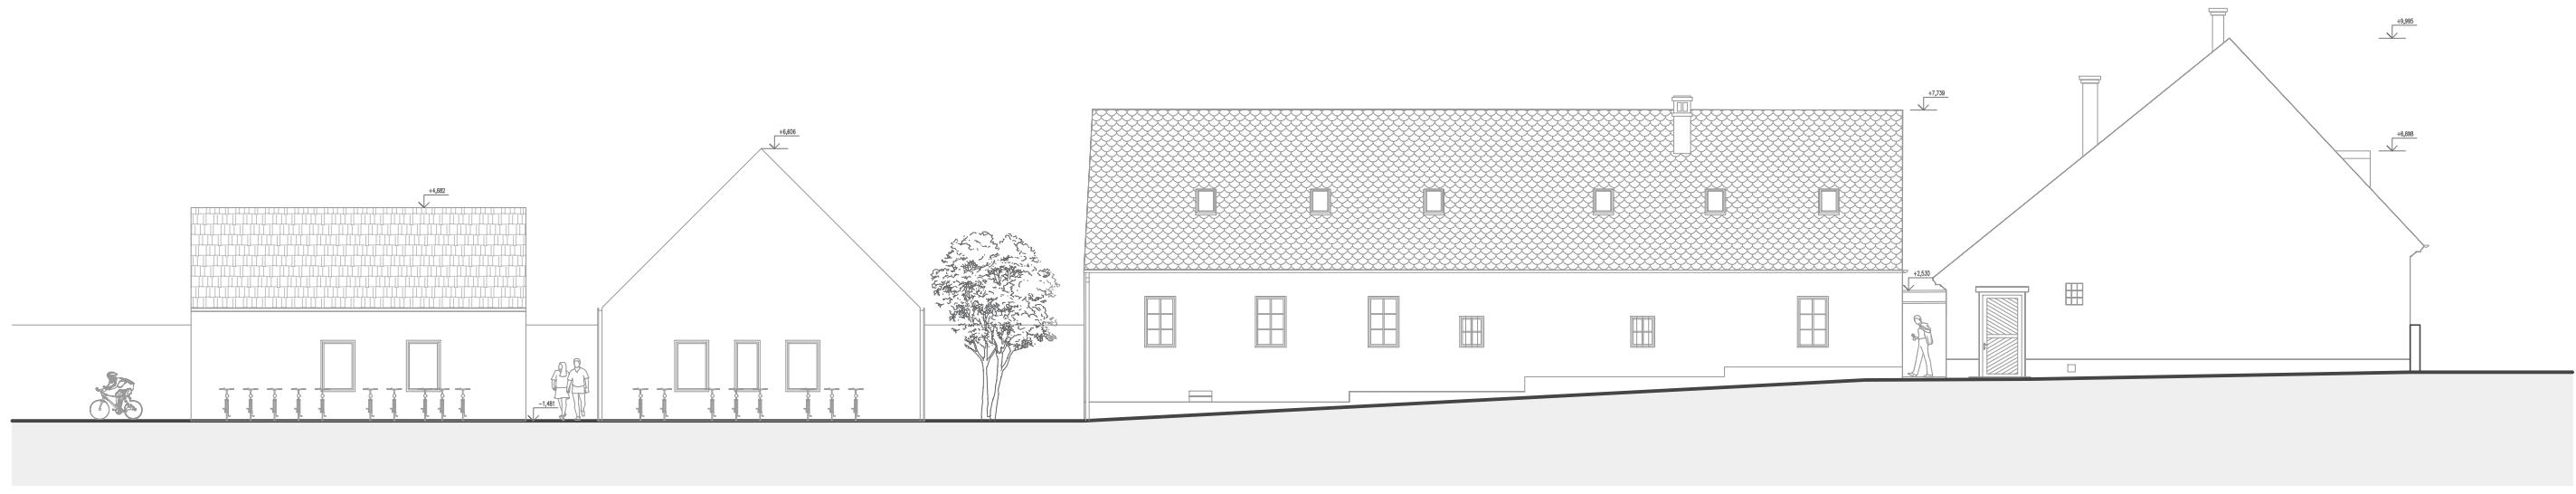
ZÓNA 1 // POHĽADY // M 1: 200

POHĽAD VÝCHODNÝ // ULČNÉ KRÍDLO + DVOROVÉ KRÍDLO

POHĽAD VÝCHODNÝ // SÁLA + CYKLOOBCHOD

POHĽAD SEVERNÝ

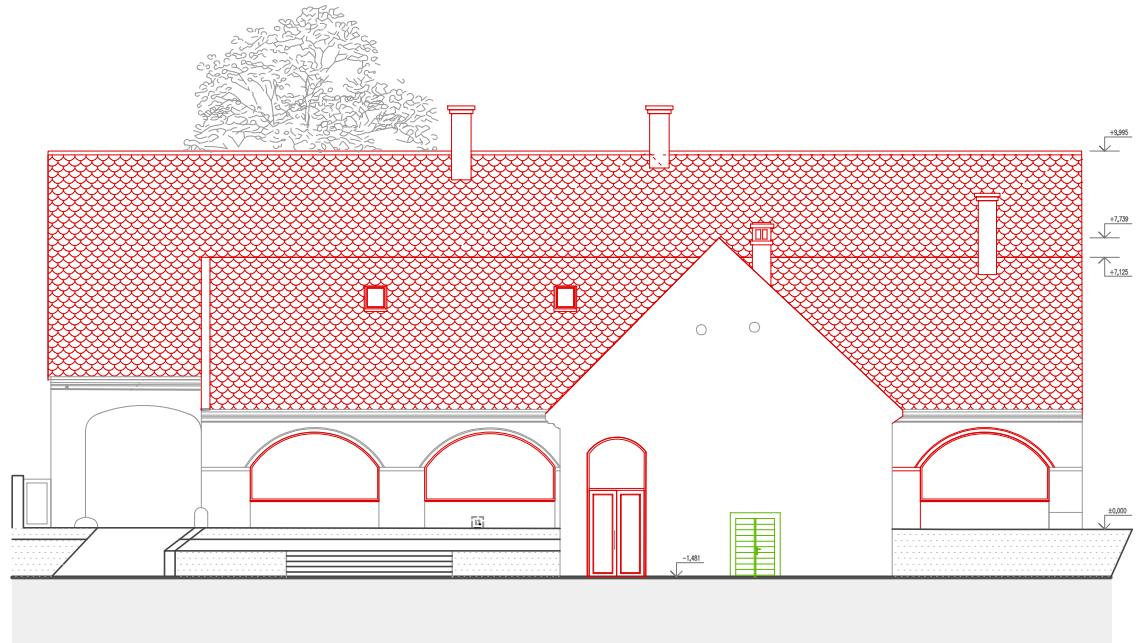
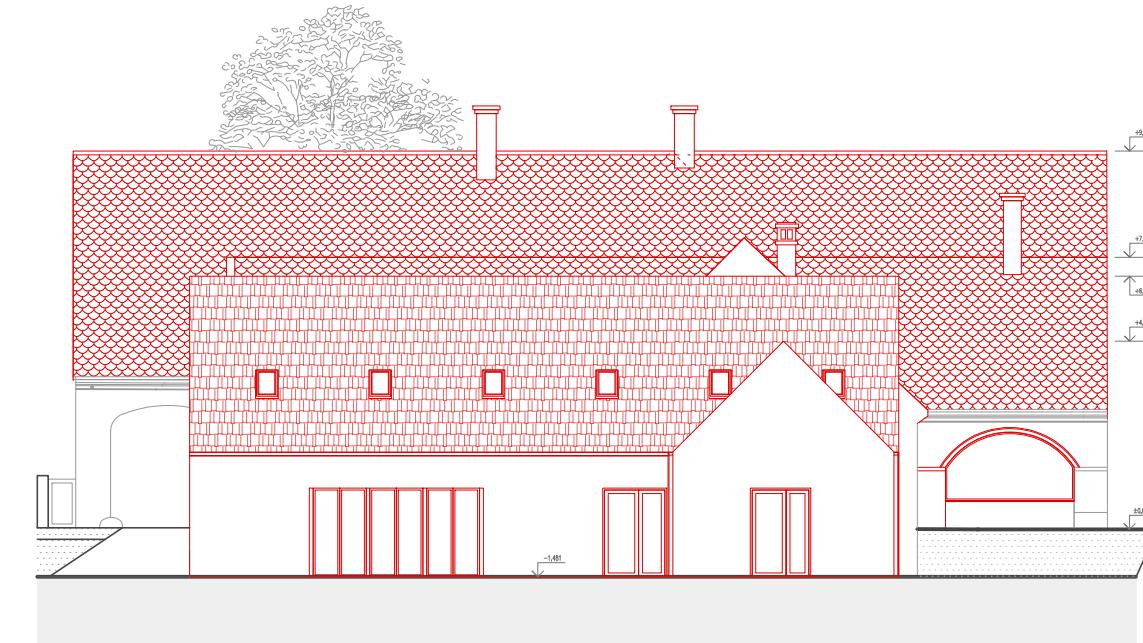
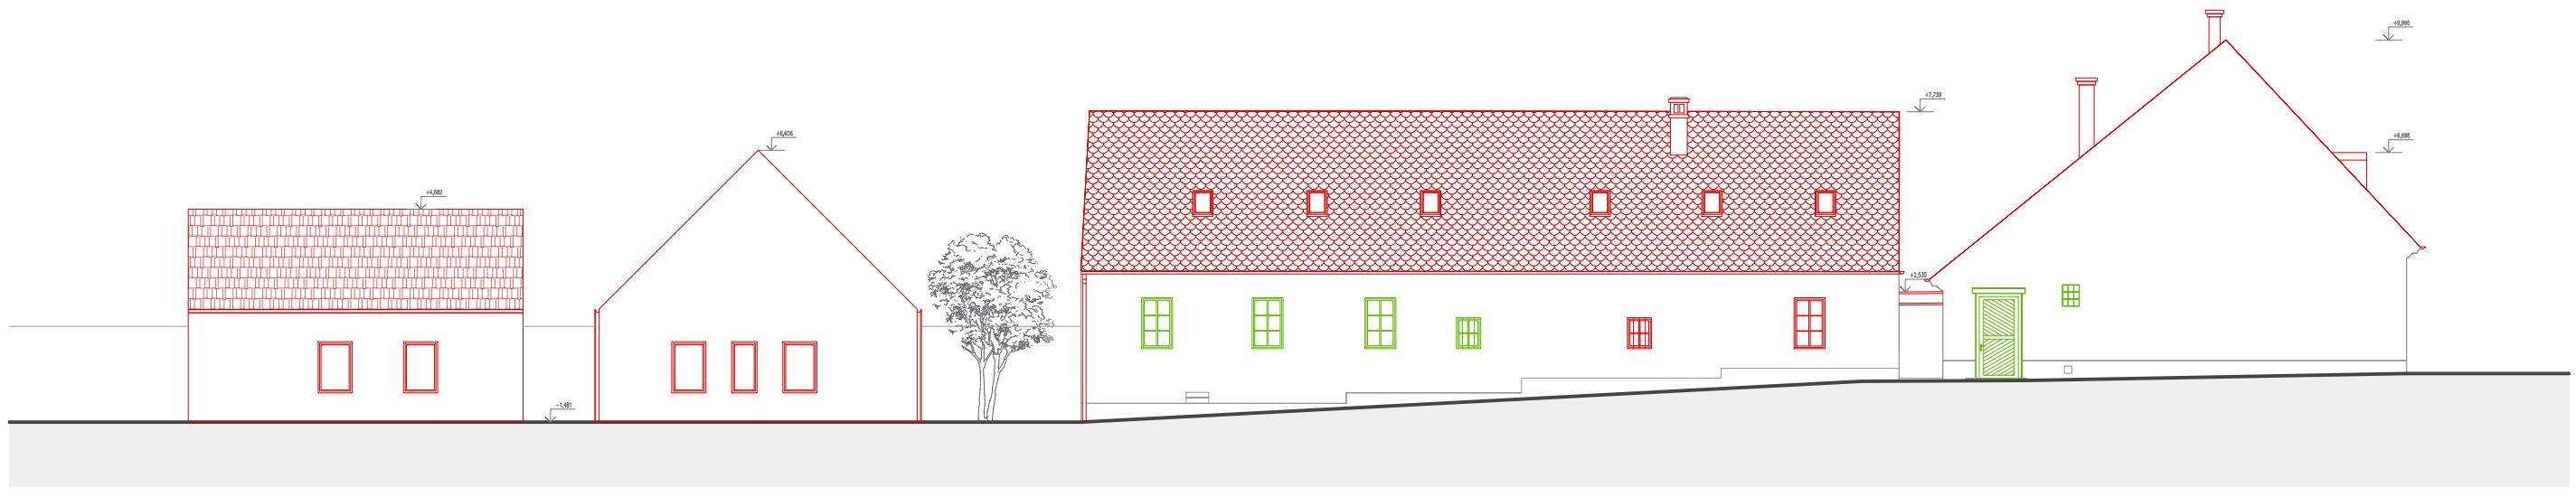
ZÓNA 1 // STAVEBNÉ ÚPRAVY - POHĽADY // M 1: 200

POHĽAD VÝCHODNÝ // ULČNÉ KRÍDLO + DVOROVÉ KRÍDLO

POHĽAD VÝCHODNÝ // SÁLA + CYKLOOBCHOD

POHĽAD SEVERNÝ

BEZ ÚPRAVY BÚRANÉ NOVÉ KONŠTRUKCIE REMESELNE OBNOVIŤ

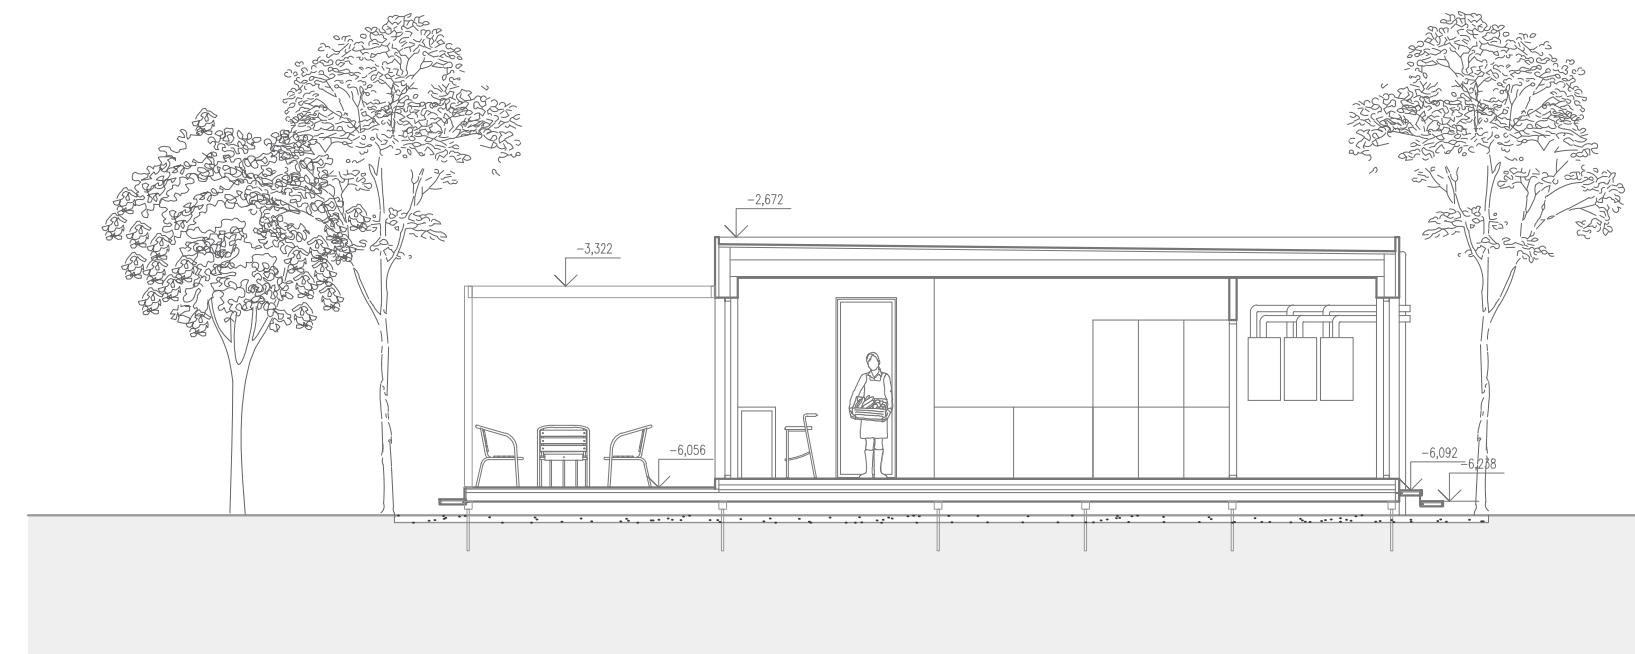
ZÓNA 2 // REZY // M 1: 100

REZ E-E'

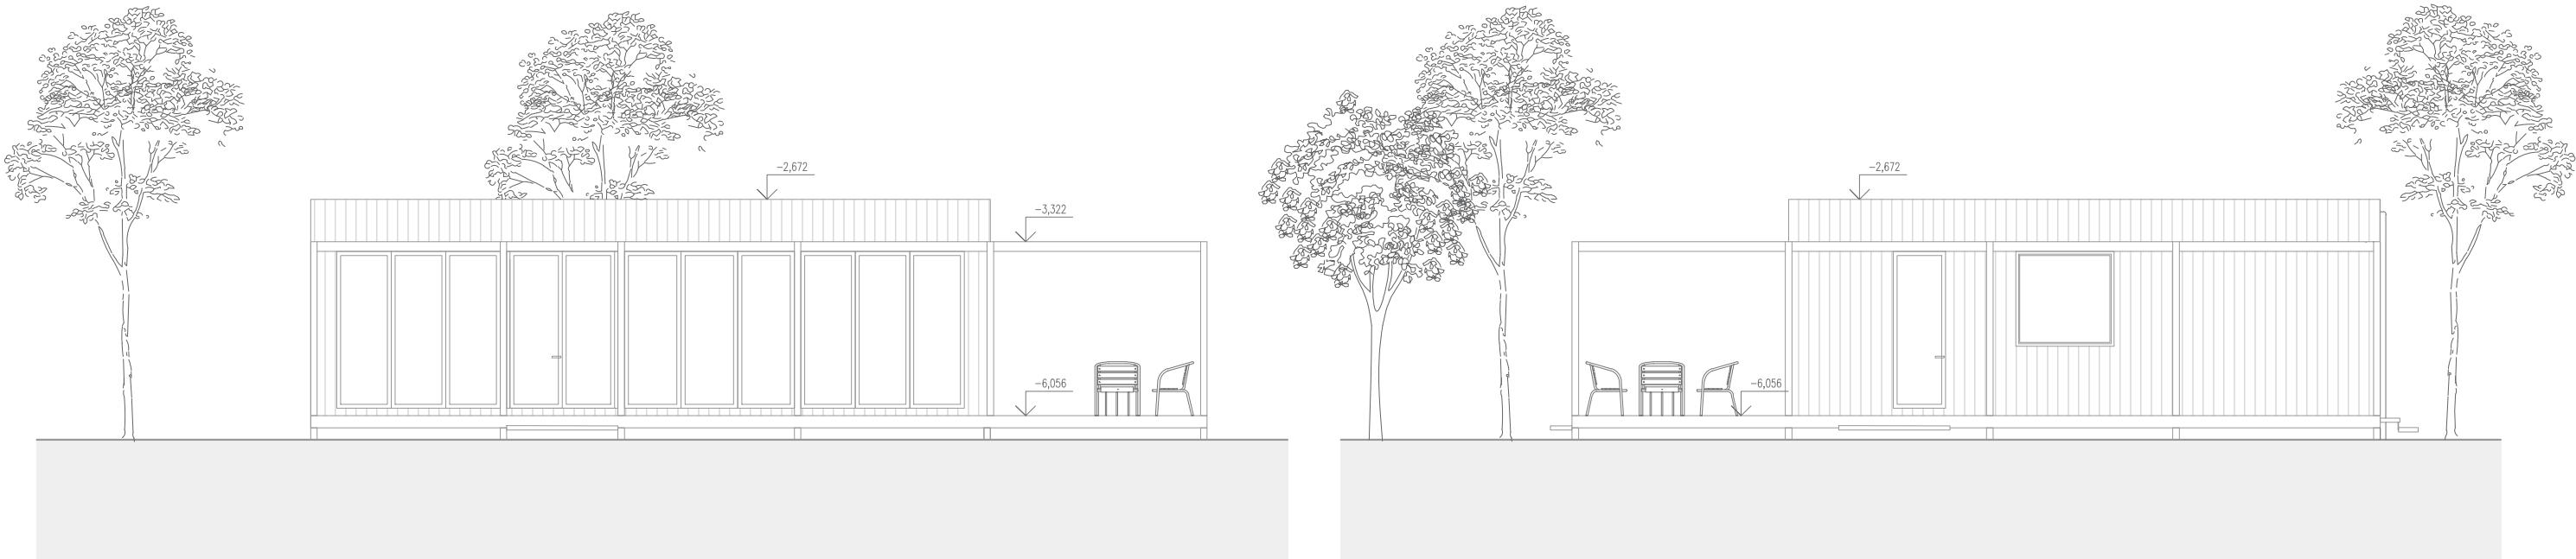
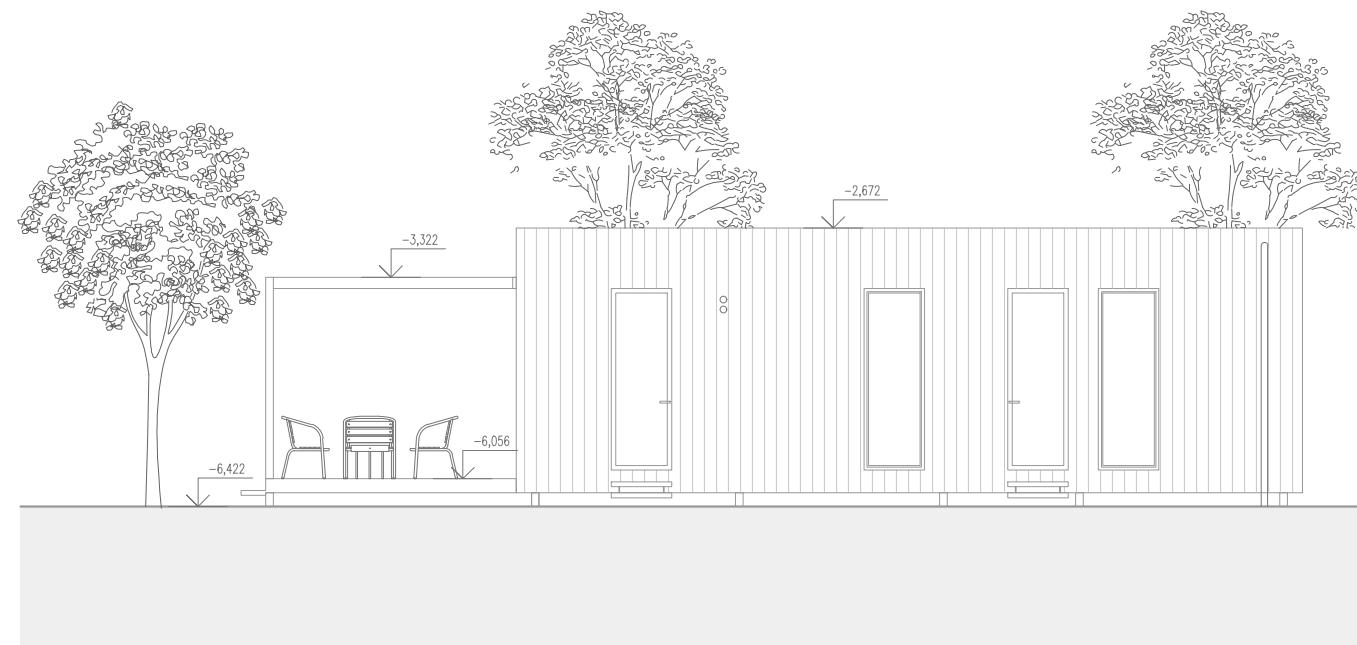
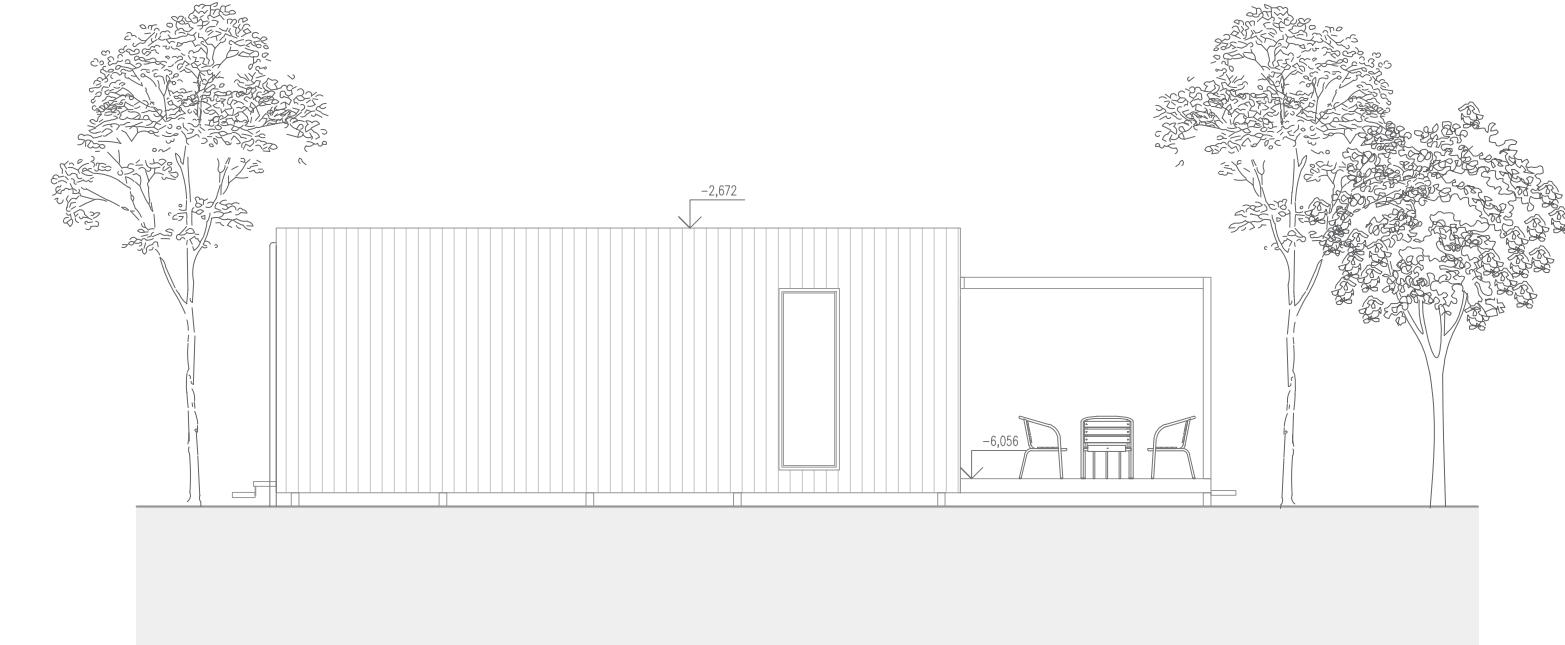
ZÓNA 2 // POHĽADY // M 1: 100

POHĽAD ZÁPADNÝ // KOMUNITNÉ ZÁZEMIE

POHĽAD VÝCHODNÝ // KOMUNITNÉ ZÁZEMIE

POHĽAD SEVERNÝ // KOMUNITNÉ ZÁZEMIE
