# KÚRIA V BOROVCIACH

TOMÁŠ TIMKO

ANALYTICKÁ ČASŤ

## TECHNICKÝ STAV OBJEKTU

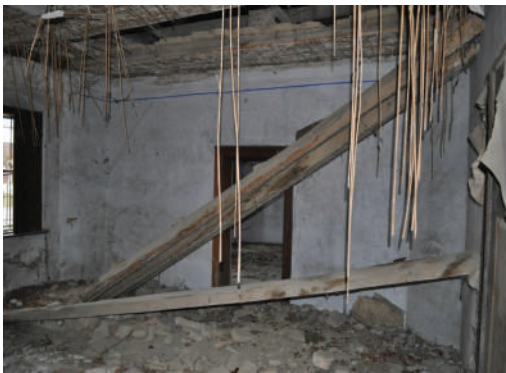
Zrútený povalový strop (m.č. 1.04)

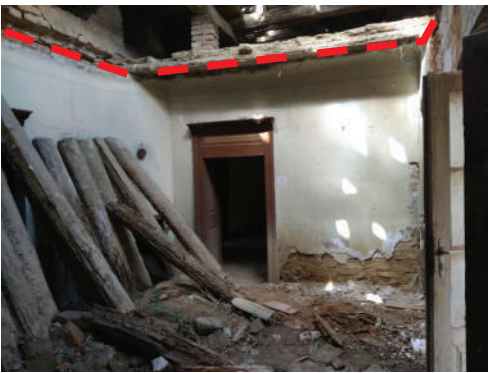
Zrútený povalový strop (m.č. 1.05)

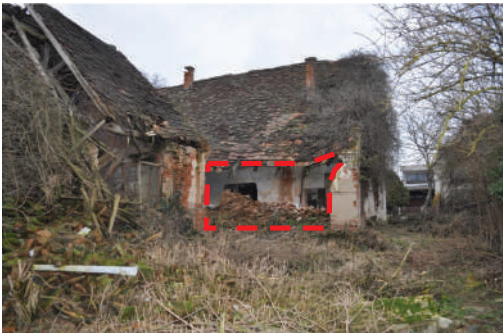
Pohľad na zrútenú stenu arkádovej chodby (m.č. 1.11)

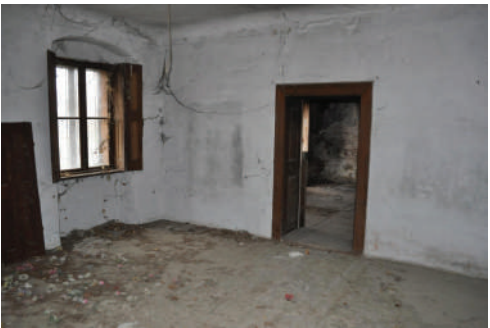
Poškodenie drevených parkiet. Sekundárne prekrytie linoleom (m.č. 1.06)

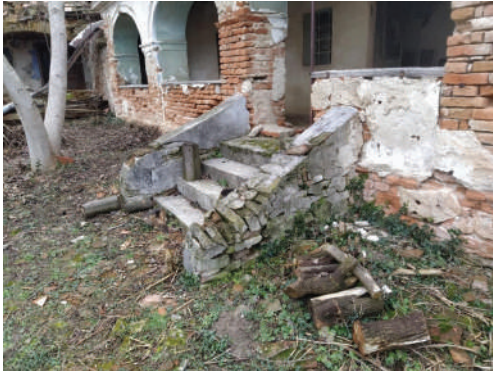
Úbytok pôvodnej hmoty schodiska

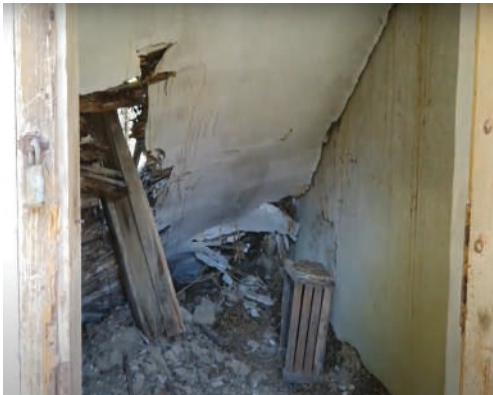
Prepadnutý trámový strop (m.č. 1.17)

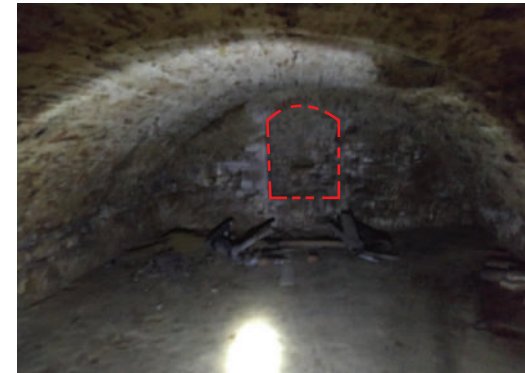
pivnica (1.PP) uličného krídla  
so zapustenou nikou  
(m.č. 01.03)

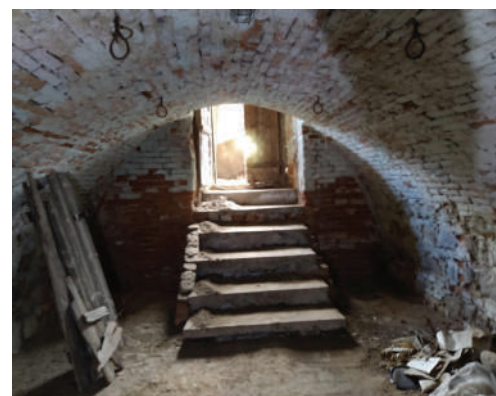
pivnica (1.PP) dvorového krídla  
(m.č. 01.04) - schodisko vedúce z exteriéru

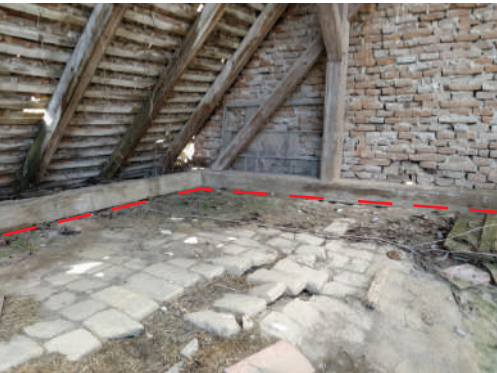
Rozsiahle poškodená podlaha z nepálených tehál

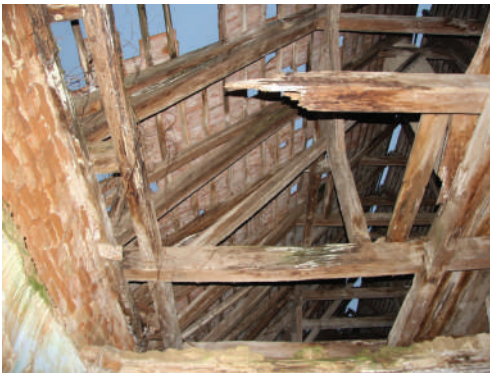
Uličné krídlo- Hnilobou silno poškodené až zničené prvky, chýbajúca krytina -havarijný stav

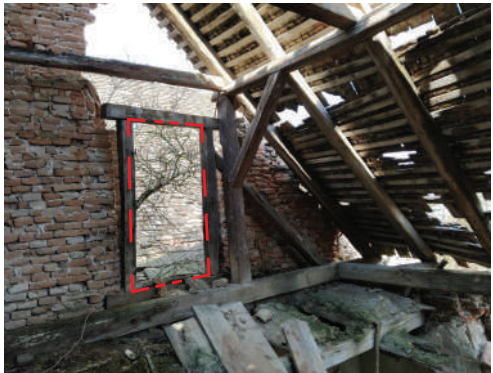
Dvorové krídlo- vstup do podkrovia nachádzajúci sa v rámci SZ štítu krídla -havarijný stav

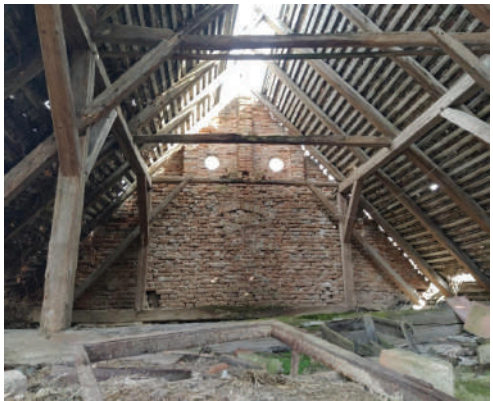
Dvorové krídlo- poškodený hrebeň strechy
