# KÚRIA V BOROVCIACH

TOMÁŠ TIMKO

ANALYTICKÁ ČASŤ

## TECHNICKÝ STAV OBJEKTU

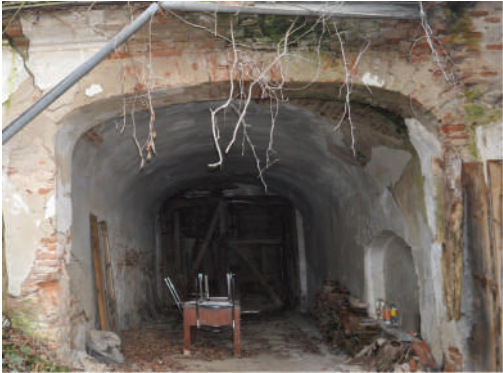
Sekundárne farebné nátery, lokálne úbytky pôvodnej hmoty (m.č. 1.01)

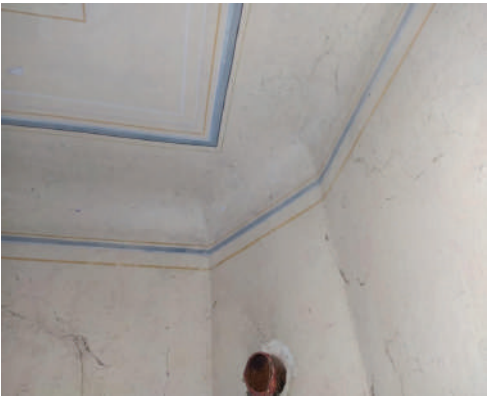
Fabióny, sekundárne nátery (m.č. 1.02 až 1.09)

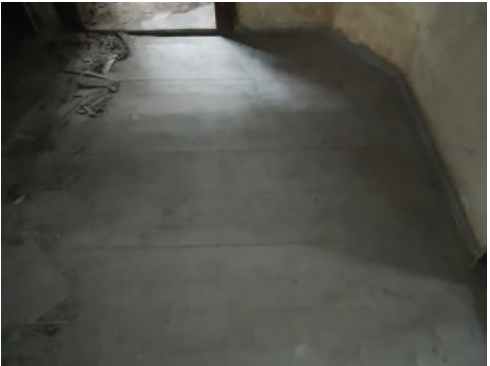
Lokálne úbytky pôvodnej drevenej palubovej podlahy (m.č. 1.07)

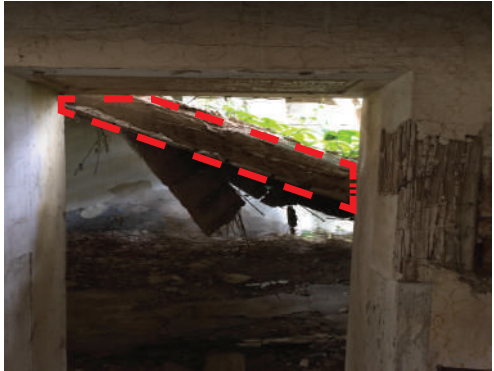
Prepadnutý trámový strop v dôsledku uhnitia záhlaví trámov (m.č. 1.13)

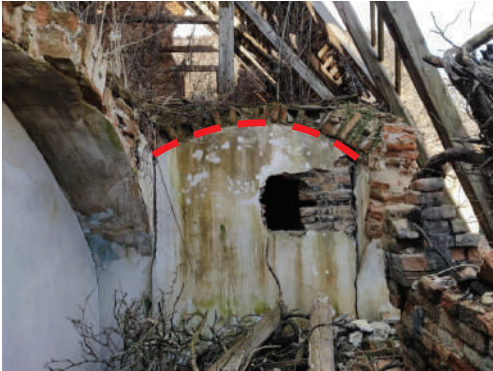
Fragment prepadnutej valenej klenby, zachované sekundárne farebné nátery (m.č. 1.14)

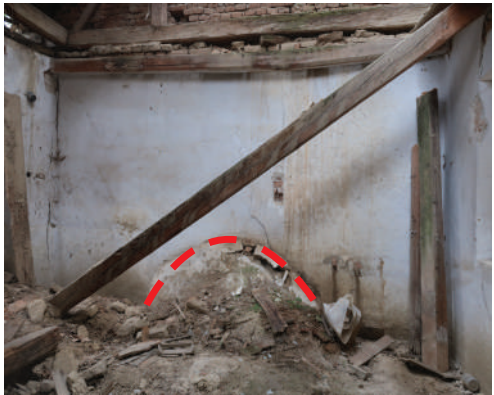
Prepadnutý trámový strop, konštrukcia klenby schodiska suterénu (m.č. 1.18)

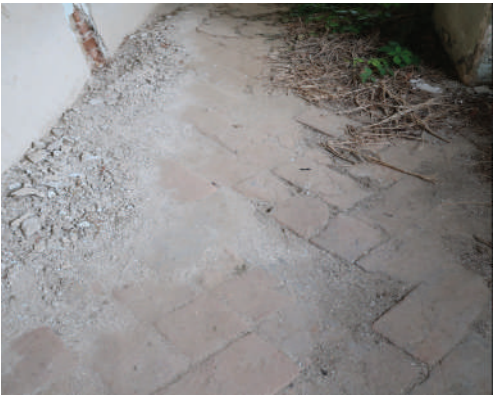
Poškodenie dlaždíc terakotovej podlahy, sekundárne betónové opravy a potery (arkádová chodba)

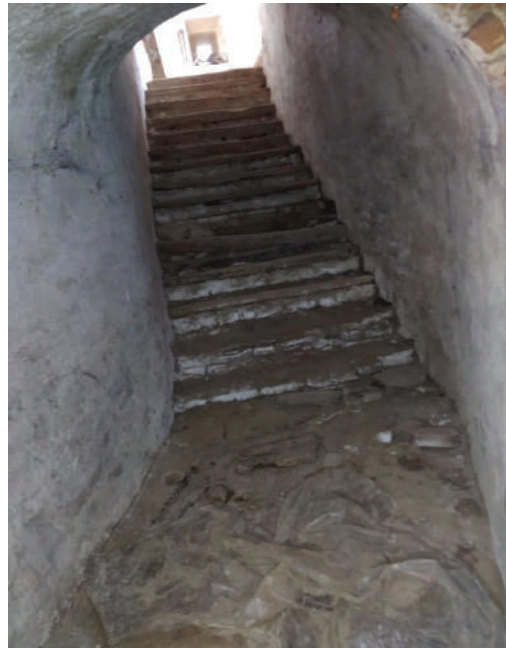
Valená klenba vstupnej chodby  
do suterénu uličného krídla  
(sekundárne farebné nátery)

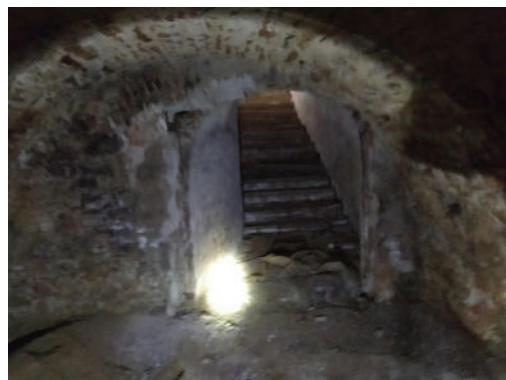
Hlinená podlaha v pivnici  
uličného krídla

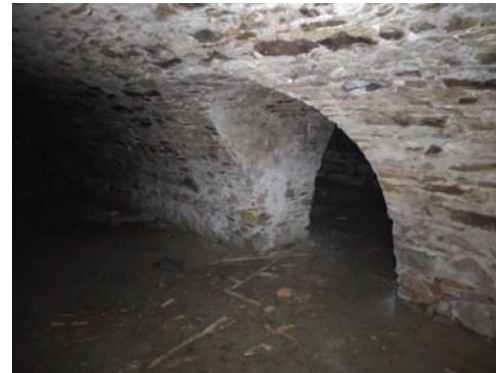
Zaklenutie miestností suterénu  
- výseče vstupných otvorov  
(stena medzi m.č. 1.02 a 1.03)

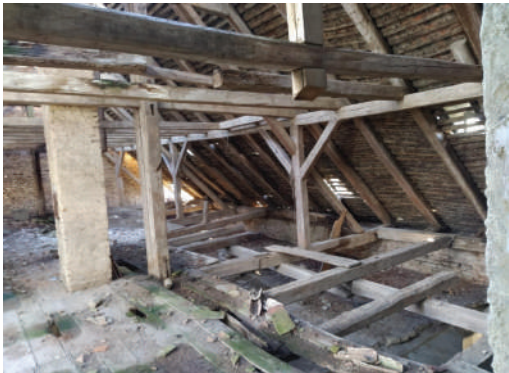
Uličné krídlo- zavlhnuté časti krovu a poškodená podlaha

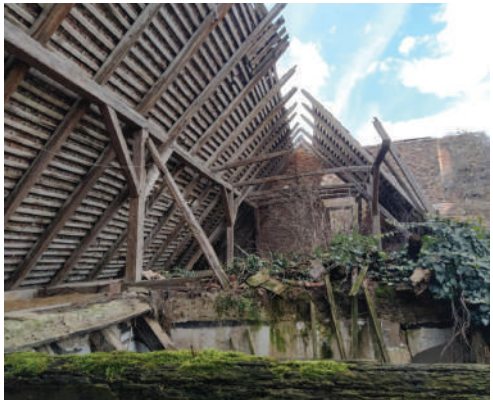
Dvorové krídlo- krov je vystavený poveternostným podmienkam
